| סדר יום ועדת שימור | |
| תאריך | 11/05/2025 - יג אייר תשפ"ה |
| מספר ועדה | 25/2025 |

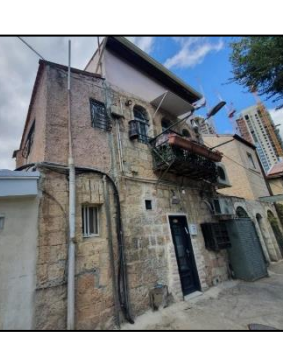
| | <p><u>מבנה מזרחי</u>: מבנה דו קומתי עם קומת<br/>גג מוגבהת. חזית מזרחית: קומת קרקע:<br/>דלת כניסה במרכז החזית + פתחים<br/>נלווים מימין ומשמאל. קומה א': מרפסת<br/>זיז, דלת מקושתת וחלונות מקושתים<br/>משני צידיה. <u>מבנה מערבי</u>: מבנה חד<br/>קומתי. חזית מערבית: החזית מהווה<br/>יחידה בתוך בנייה אחידה של 8 יח'<br/>רצופות: זוג חלונות מקושתים ומעליהם<br/>קשת מקילה. המילואה שבין החלונות<br/>לבין הקשת המקילה קיימת ובמרכז<br/>חלון איוורור עגול. ערכיות אדריכלית<br/>גבוהה. ערכיות היסטורית גבוהה.</p> | לא ניתן | גוש<br>30046.<br>חלקה<br>43 | | <b>עיניים<br/>למשפט 14</b> | 18 |

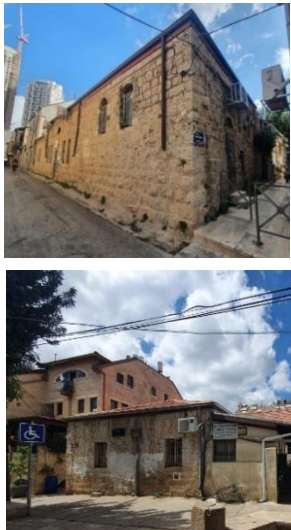
| | <u>מבנה מזרחי</u> :<br>חזית מזרחית: סיתות מוטבה. בחזית שני פתחים מרובעים וללא מסגרת מודגשת. חזית דרומית: בחזית שלושה חלונות מלבניים עם משקופי אבן בעיבוד עדין יותר, כאשר לחלון המזרחי ביותר משקוף עליון מאבן קורה בעיבוד מסמסם. פתח זה אינו מקורי. לשלושתם סורג פשוט עם ראשי חץ. ביניהם ישנה דלת כניסה מלבנית ומעליה פתח בעל קשת רומית<br><u>מבנה מערבי</u> :<br>חזית מערבית: זוג חלונות קשוחים (ללא מסגרת מודגשת)<br>חזית דרומית: החזית עשויה אבן בעיבוד תלטיש וטובזה, ובו שני חלונות מלבניים עם משקוף אבן בעיבוד תלטיש וסורג קלאסי מסורתי, דלת מלבנית ומעליה פתח בעל קשת רומית, ובתחתית החזית | לא ניתן | גוש 30046<br>חלקה 43 | עיניים למשפט 18 | 23 |

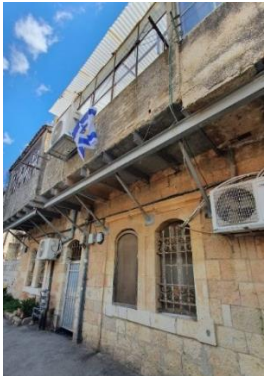
| 51 | שיריזלי 19 | גוש 30046<br>חלקה 207 | כהן שלמה | <p><u>מבנה מערבי</u>: מבנה בן 2 קומות, חלק מרצף בנוי אחד של 3 יחידות. חזית מערבית: זוג חלונות מקושתים עם מסגרת מודגשת בעיבוד מוסמסם + כרכוב. קומה א': מרפסת זיז סגורה בבניית בלוקים וטיח. חזית צפונית: קיר אבן בעיבוד טובזה, ללא פתחים. מעבר מקורה מדרום למבנה (בינו לבין המבנה מדרומו) קשת כניסה בפתח מעבר זה. <u>מבנה מזרחי</u>: מבנה אורכי בן 2 קומות הכולל 8 יחידות. בקומת הקרקע בכל יחידה פתח כניסה ומינינו חלון מקושת. בקומה א' זוג חלונות מקושתים ומעליהם קשת מקילה. במילואה שבין</p> | |

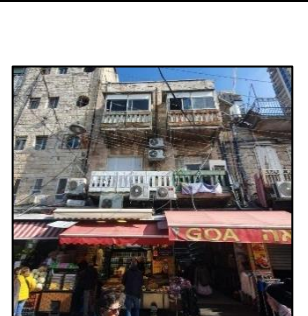
| | <p>מבנה בן 2 קומות (במקור). על חלקו הדרומי נוספו 2 קומות נוספות. מעל קומת הקרקע מרפסת רציפה לאורך כל החזית המערבית (ככל הנראה לא מקורית). בחזית המערבית 5 זוגות פתחים מקושטים. כל זוג כולל דלת יציאה למרפסת וחלון. מעל חלקו הצפוני של המבנה יצוק גגון בטון. החזית המזרחית (האחורית) מעוצבת באופן דומה. חזית דרומית: סתות טובזה. ערכיות: אדריכלית: סגנון בניה המאפיין את האדריכלות למסחר + מגורים בתקופת המנדט. היסטורית: כחלק מבתי השוק.</p> | מזרחי<br>סלים | גוש<br>30074<br>חלקות:<br>201-<br>205<br>210-214 | | גוש<br>30073<br>חלקות:<br>201-205<br>210-214 | 15 |
