| סדר יום ועדת שימור | |
| מספר ועדה | 27/2025 |

| נתונים כלליים | |
|---|---|
| כתובת | אלגזי 8 / חפץ חיים 37, זכרון משה |

| עיקרי התכנית ומטרותיה: | |
|---|---|
| <b>מהות הבקשה:</b> הריסת מבנה היסטורי קיים בן 3 קומות וגג רעפים (3 יח"ד) ושילוב חזית צפונית להקמת בנין חדש בן 5 קומות וגג רעפים מוגבה (5 יח"ד). 506.71% | |

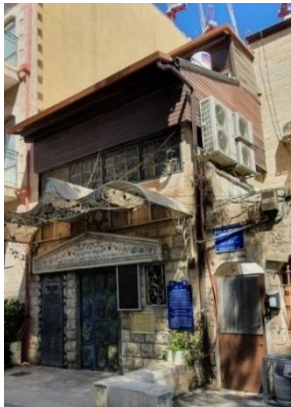
| מס' | שם אתר לשימור/ כתובת | מס' אתר | גוש וחלקה | בעלים | תמצית נתונים והערכת האתר | צילום |
|---|---|---|---|---|---|---|
| 1 | <b>בית הכנסת חסד ורחמים, אגריפס 67 הכרמל 18</b> | | גוש 30046 חלקה 3 | בית כנסת "חסד ורחמים" ירושלים | <p><u>בית הכנסת "חסד ורחמים":</u> "בית הכנסת נבנה כבית מגורים, ולאחר שהפך לבית מרזח בניגוד לתקנון השכונה, פעל "המוכתר" של הספרדים בשכונה, יצחק ארמוזה להפיכת המבנה לבית הכנסת של הקהילה הספרדית – דוברי לאדינו – ס"ט" (מתוך נוסח שלט המועצה לשימור אתרי מורשת המוצב על חזית המבנה). חלק צפוני: חזית צפונית: קומת מרתף הבולטת בכחצי קומה ממפלס הרחוב (לקומה זו יורדים מהרחוב). מעל קומת המרתף הקומה ה'עיקרית' בה משולבים 3 חלונות מאורכים בגדלים שונים. הקיר מחופה באבן בסיתות מוטבה עדין. מעל החלונות עיטור מתכת גדול של ביה"כ. הקומה מקורה בגג רעפים בו משולבת מרפסת של קומת הגג.</p> <p><u>חלק דרומי:</u> חזית דרומית: בחזית ביה"כ שני פתחים המעוטרים בתבנית 12 השבטים (כניסה ראשית) וב"אשת חיל" (כניסה לעזרת נשים). קומת הקרקע בעיבוד טובה והקומה העליונה בנוייה בטון וחיפוי עץ.</p> <p>ערכיות אדריכלית גבוהה. ערכיות היסטורית גבוהה. ערכיות דתית וחברתית גבוהה.</p> | |

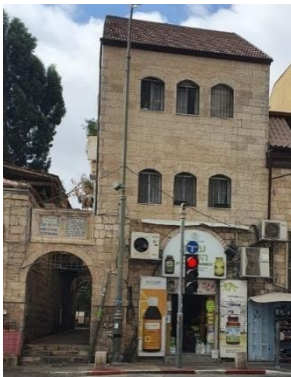
| מס' | שם אתר לשימור/ כתובת | מס' אתר | גוש וחלקה | בעלים | תמצית נתונים והערכת האתר | צילום |
|---|---|---|---|---|---|---|
| 2 | <b>אגריפס 65 הכרמל 16</b> | | גוש 30046 חלקה 4 | הרב רוזנטל יעקב | <p><u>מבנה צפוני:</u> קומת הקרקע הינה הקומה המקורית בלבד.</p> <p>חזית צפונית: בקומת הקרקע פתח חנות. מעל הפתח קשת מקילה. סיתות מוטבה.</p> <p>2 הקומות העליונות חדשות ובסיתות תלטיש. שלישיית חלונות בכל קומה (כל החלונות מקושטים). המבנה מקורה בגג רעפים. לחזית זו ניצב ממזרח שער ההנצחה להקמת השכונה וכן הכניסה הראשית, הצפונית, לשכונה.</p> <p><u>מבנה דרומי:</u> המבנה אינו קיים אך החזית הדרומית והמזרחית של החצר האחורית נראות כחזיתות מבנה. חזית מזרחית: בקיר המחופה אבן בעיבוד טובה, חלון קשות סתום.</p> <p>חזית דרומית: בקיר החצר דלת כניסה ובצידה זוג חלונות מקושטים. ערכיות אדריכלית גבוהה. ערכיות היסטורית גבוהה.</p> | |

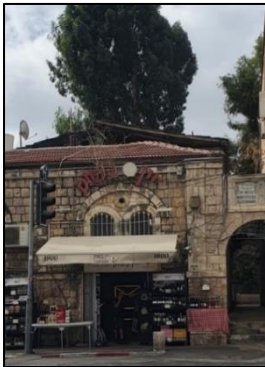
| מס' | שם אתר לשימור/ כתובת | מס' אתר | גוש וחלקה | בעלים | תמצית נתונים והערכת האתר | צילום |
|---|---|---|---|---|---|---|
| 3 | <b>אגריפס 63 הכרמל 14</b> | | גוש 30046 חלקה 5 | תלתן חת שמונה בע"מ | <p><u>מבנה צפוני:</u> יחידה בודדת מתוך מבנה טורי אחד הכולל 7 יחידות. המבנה כולל קומת קרקע (בחלק מהיחידות המפלס נמוך ממפלס הרחוב) וקומה מעליה.</p> <p>עיבוד אבן מוטבה. חזית צפונית: בקומת הקרקע דלת מסחרית. קומה א': זוג חלונות מקושטים ומעליהם חלון עגול לאוורור. מסגרות החלונות בעיבוד מסמסם, באבן בגוון בהיר ובבליטה ממישור החזית. מעל זוג החלונות והחלון העגול בנויה קשת מקילה. המבנה</p> | |

| | <p>מקורה בגג רעפים. חזית מערבית: סיתות מוטבה. בחזית זו חלון מקושת אחד. <u>מבנה דרומי</u>: מבנה בן 2 קומות חזית דרומית: בקומת הקרקע דלת מקושתת ולידה חלון מקושת. בקומה א' מרפסת זיז הסגורה בבלוקים. חלקה העליון שבור וגג הרעפים חסר ברובו. ניכר שהקומה נטושה זמן רב.</p> <p>חזית מערבית: פתח כניסה מקושת ומעוטר, מעליו מותקנת מרפסת זיז סגורה ומטוייחת. מימין למרפסת 2 חלונות מקושתים. בחלקה הימני של חזית קומת הקרקע חלון מקושת נוסף. ערכיות אדריכלית גבוהה. ערכיות היסטורית גבוהה.</p> | | | | | |

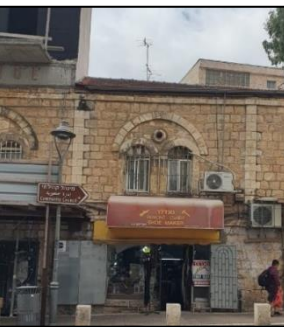
| | <p>המבנה מהווה יחידה בודדת מתוך מבנה טורי אחד הכולל 7 יחידות. מפלס קומת קרקע בחלק מהיחידות נמוך ממפלס הרחוב, ומעל מפלס הקרקע קומה נוספת. עיבוד אבן: מוטבה. חזית צפונית: בקומת הקרקע דלת מסחרית. קומה א': זוג חלונות מקושתים ומעליהם חלון עגול לאוורור. מסגרות החלונות בעיבוד מסמסם, באבן בגוון בהיר ובבליטה ממישור החזית. מעל זוג החלונות והחלון העגול בנויה קשת מקילה. המבנה מקורה בגג רעפים. ערכיות אדריכלית גבוהה. ערכיות היסטורית גבוהה.</p> | איזנמן חנה | גוש 30046 חלקה 10 | | אגריפס 53 הכרמל 4 | 8 |

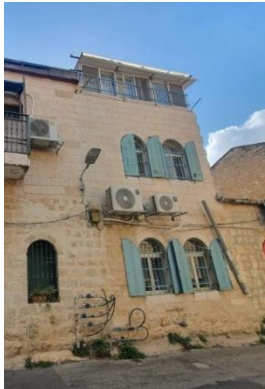
| | חזית מזרחית: המבנה בחלק זה חדש ואינו לשימור. חזית מערבית: קומת הקרקע מהווה יחידה בתוך בנייה אחידה של 8 יח' רצופות: זוג חלונות מקושטים ומעליהם קשת מקילה + חריר איורור במילואה. קומה א' חדשה ומעליה הגבהה (הזרה מאוד לשפת המקום) של קומת גג.<br><u>ערכיות</u> : אדריכלית: ערכיות גבוהה. בנייה מסורתית המאפיינת את בתי השכונות ב-ים בשלהי התק' העות'מנית היסטורית: ערכיות גבוהה, כחלק מהבניה המקורית של שכונת מזכרת משה, בשנות ה'80 של המאה ה'19. | שפירא שרון | גוש 30046 חלקה 40 | עיניים למשפט 22 | 21 |

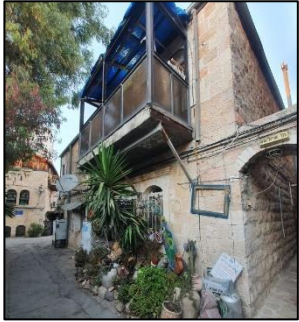
| | <p><u>המבנה המערבי: חזית מערבית: סיתות מוטבה. קומת קרקע: זוג חלונות מקושתים ומודגשים במסגרת אבן לבנה משותפת בסיתות מוסמסם. קומה א': מרפסת זיז אליה יוצאים דרך פתח (דלת) מימין ומשמאל לפתח חלון מקושת. הדלת ושני החלונות מודגשים במסגרת</u></p> | שקאלל מאיר | גוש<br>30046<br>חלקה<br>13 | שיריזלי 3 | 46 |

| | <p>אבן. משמאל לחלונות: חלון מקושט בודד.</p> <p>חזית דרומית: סיתות טובזה. דלת מקושטת בצד ימין ומעליה חלון מקושט. בציור האחורי של המבנה (מזרח) תוספות בניה שונות.</p> <p><u>המבנה המזרחי</u>: בחלקה זו כלולה יחידה אחת מתוך מבנה טורי הכולל 8 יחידות זהות. חזית מזרחית: קומת מרתף מוגבהת עם פתח כניסה. הפתח הורחב משמעותית ביחס למקור. ללא חלונות בקומה זו. קומה א': זוג חלונות מקושטים עם מסגרת מודגשת בסיתות מוסמס. מעל זוג החלונות קשת מקילה (החלל בין הקשת למשקוף סגור באבן, להוציא חריר אוורור עגול). ערכיות אדריכלית גבוהה. ערכיות היסטורית גבוהה.</p> | | | | | |

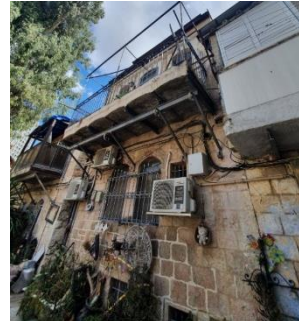
| | <p><u>המבנה המערבי</u>: חזית מערבית: סיתות מוטבה עדין. קומת קרקע: זוג חלונות מקושטים. מימנם הותקן חלון (מאחור). מתחת לחלונות אלו: שני חלונות של קומת מרתף. קומה א': מרפסת זיז אליה יוצאים דרך פתח (דלת) מימין ומשמאל לפתח חלונות מקושטים. הדלת ושני החלונות מודגשים במסגרת אבן. משמאל לחלונות: חלון בודד מקושט.</p> <p><u>המבנה המזרחי</u>: בחלקה זו כלולה יחידה אחת מתוך מבנה טורי הכולל 8 יחידות זהות. חזית מזרחית: קומת מרתף מוגבהת עם פתח כניסה במרכז החזית, וחלון מרובע מימין הפתח. קומה א': זוג חלונות מקושטים עם מסגרת מודגשת בסיתות מוסמס. מעל זוג החלונות קשת מקילה (החלל בין הקשת למשקוף סגור באבן, להוציא חריר אוורור עגול). ערכיות אדריכלית גבוהה. ערכיות היסטורית גבוהה.</p> | כפיר רפאל | גוש<br>30046.<br>חלקה<br>14 | | שיריזלי 5 | 47 |

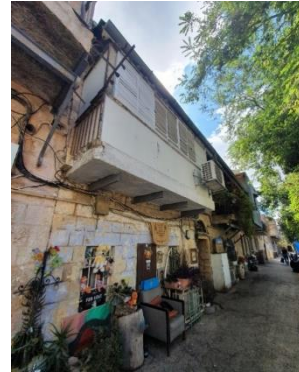
| | <p><u>המבנה המערבי</u>: חזית מערבית: פתח כניסה במרכז חזית המבנה ושני חלונות (לא מקושטים) מימין לפתח ומשמאלו. קיימים שרידי טיח בצבע כחול על החזית (עדות לכך שהקיר היה מטויח וצבוע בעבר). קומה א': מרפסת זיז הסגורה כולה בסגירה מודרנית. מתחת למדלפות הגג מותקן "סינר". גג החזית הוגבה בעבר ומעל הגג המקורי מותקן בחזית זו גג רעפים גבוה יותר. מדרום לחזית קשת כניסה לחצר אחורית ומעליה פתח וקשת מקילה. גג הרעפים בנוי ברצף אחד עם המבנה הצמוד מדרום.</p> <p>חזית דרומית: חלון בודד מקושט מותקן בחזית זו. החזית המזרחית של המבנה מחופה בטיח. המבנה המזרחי: בחלקה זו כלולה יחידה אחת מתוך מבנה טורי הכולל 8 יחידות זהות. חזית מזרחית: קומת מרתף מוגבהת עם פתח כניסה במרכז החזית, וחלון מרובע מימין הפתח. קומה א': זוג חלונות מקושטים עם מסגרת מודגשת בסיתות מוסמס.</p> | זינגר דוד | גוש<br>30046.<br>חלקה<br>15 | | שיריזלי 7 | 48 |

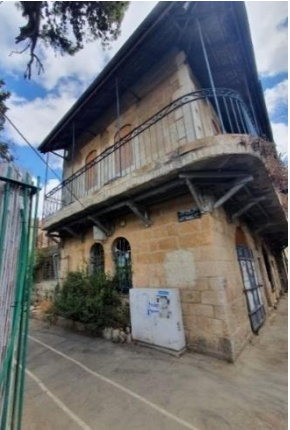
| | מבנה פינתי רחב ידיים בן 2 קומות. חזית<br>דרומית: סיתות מוטבה. 7 פתחים<br>בקומת הקרקע בחזית זו, מתוכם 3<br>פתחים רחבים ומקושתיים, 2 פתחים<br>צרים עם קשת מקילה ו 2 פתחים שאינם<br>מקושתיים. חלק מהפתחים סתומים באבן<br>וחלקם צומצמו ושוננו לחלונות. קומה<br>א': מרפסת זיז ארוכה אליה נפתח במרכז<br>פתח ובצידו חלון. מימין זוג חלונות<br>מקושתיים וכנ"ל בצד השמאלי של<br>החזית. כל הפתחים מודגשים במסגרת<br>אבן בסיתות מוסמסם. חזית מערבית:<br>זוג חלונות קשויים בקומת הקרקע.<br>קומה א': מרפסת הזיז ממשיכה כיחידה<br>רציפה עם המרפסת הדרומית (כולל<br>סביב פינת המבנה) + זוג חלונות<br>מקושתיים ומודגשים. קרניז מסוגנן בנוי<br>מעל כל הפתחים בקומה א'. חזית<br>צפונית: חזית אטומה. מבנה בטון מאוחר<br>צמוד לחזית זו.<br>ערכיות אדריכלית גבוהה.<br>ערכיות היסטורית גבוהה. | שוורץ ארתור | גוש<br>30046<br>חלקה<br>23 | שיריזלי 23<br>רבי אריה 2 | 57 |
