| סדר יום ועדת שימור | |
| מספר ועדה | 30/2025 |

| נתונים כלליים | |
|---|---|
| כתובת | בית שמחה יזדי- רבנו גרשום 4, הבוכרים |

| נתונים כלליים | |
|---|---|
| כתובת | יחזקאל 9, גאולה |

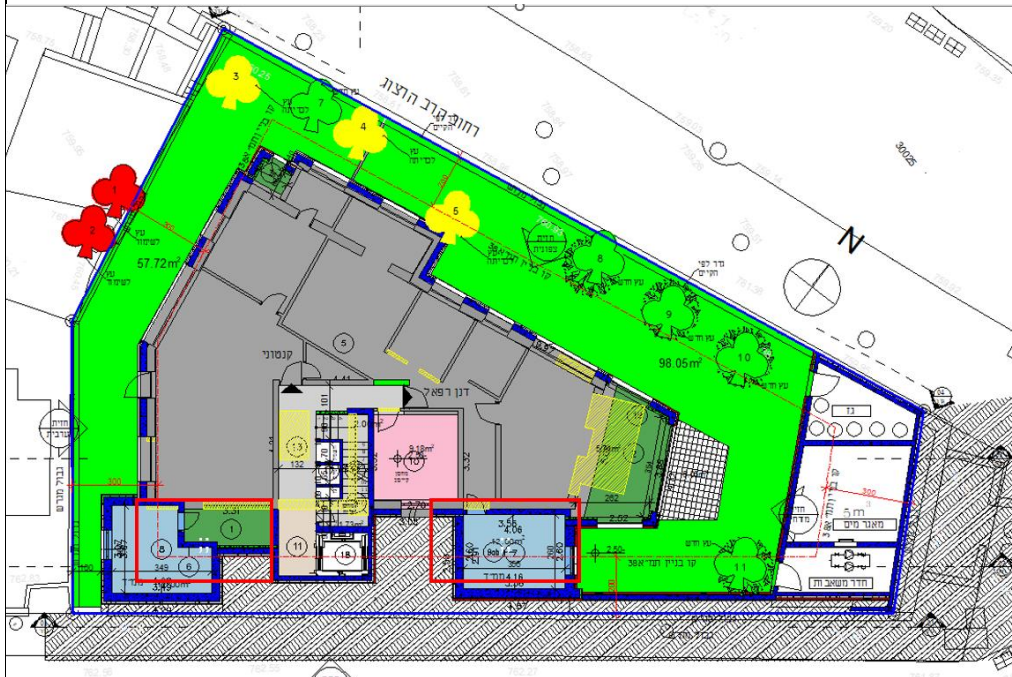
פתחי הממ"ד מתוכננים לכיוון חזיתות מזרח ומערב, מייצר חזית אטומה כלפי הרחוב. יש לתכנן את פתחי הממ"דים בפרופורציות מוארכות בחזית ראשית.

2. מרפסות - יש להתאים עומק מרפסות להוראות התכנית - עומק מירבי 1.6 מ'.
3. עצים - עפ"י סקר עצים מתאריך 03/09/23, בתחום ובגבולות החלקה קיימים 5 עצים בוגרים מתוכם מוצעים 2 לכריתה עקב בינוי המתוכנן ו1 נוסף ממין פולשני. לעומתם מוצעים 3 עצים לנטיעה על רחוב הרצוג- מקובל. יש לתאם מול מחלקת שפ"ע.
4. פרגולה - לא מקובל. חורג מהוראות תכנית 9988. ניתן לתכנן בחזית צידית ואחורית ובגודל מקסימלי של 10 מ"ר.
5. גדרות - יש לשמור על גדר אבן נמוכה כפי שקיים היום ובהתאם להוראות תכנית 9988. יש להציג פריסה של כל הגדרות.
6. מיקום תשתיות - לא ברור כיצד מגיעים למאגר המים, גז וחדר משאבות. יש להציג מיקום של כל התשתיות. אין לייצר חומת תשתיות ע"ג הרחוב.
7. תנאים למתן היתר:
  - א. תיאום מיקום תשתיות - תשתיות ימוקמו בתחום הבינוי. אין לייצר חומר תשתיות כלפי הרחוב.
  - ב. חומרי גמר - חומרי גמר וצבעים יהיו בהתאם לחומרים האופייניים לרוח המקום.

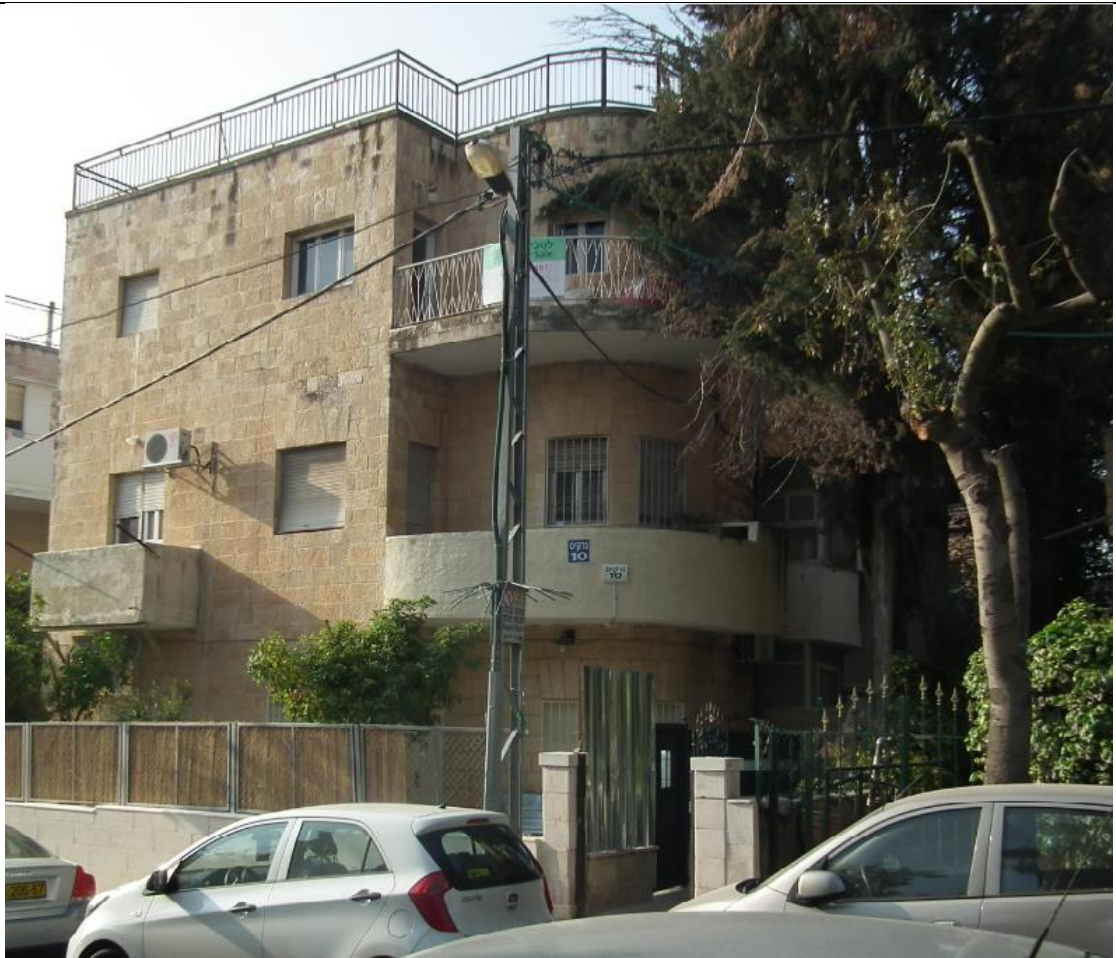
| עיקרי התכנית ומטרותיה: | | |
|---|---|---|
| <p><b>רקע היסטורי –</b><br/> הבית ברחוב נרקיס 10 נבנה ב-1932-3 בקצה הצפוני של שכונת רחביה על גבול שכונת נווה בצלאל (כיום חלק מנחלאות דרום). סגנון הבנייה הינו בינלאומי. פינת המבנה מודגשת ע"י קיר שקוע ומעוגל ומרפסות זיז מעוגלות. המבנה המקורי כלל 2 קומות וקומת גג קטנה על כרבע מהגג בחזית לנרקיס. בשנות ה-60 הורחבה קומת הגג ע"ג חצי מהגג ובשנות ה-90 הושלמה קומה ב' על הגג כולו. החזית לרחוב והפינה מחופים אבן בעיבוד עדין. שאר החזיתות מחופות אבן טובזה. הכניסה לחדר המדרגות היא בחזית מזרחית. חדר המדרגות הינו פתוח וכולל פודסטים חיצוניים מעוגלים וריצופים מעוטרם.</p> | | |

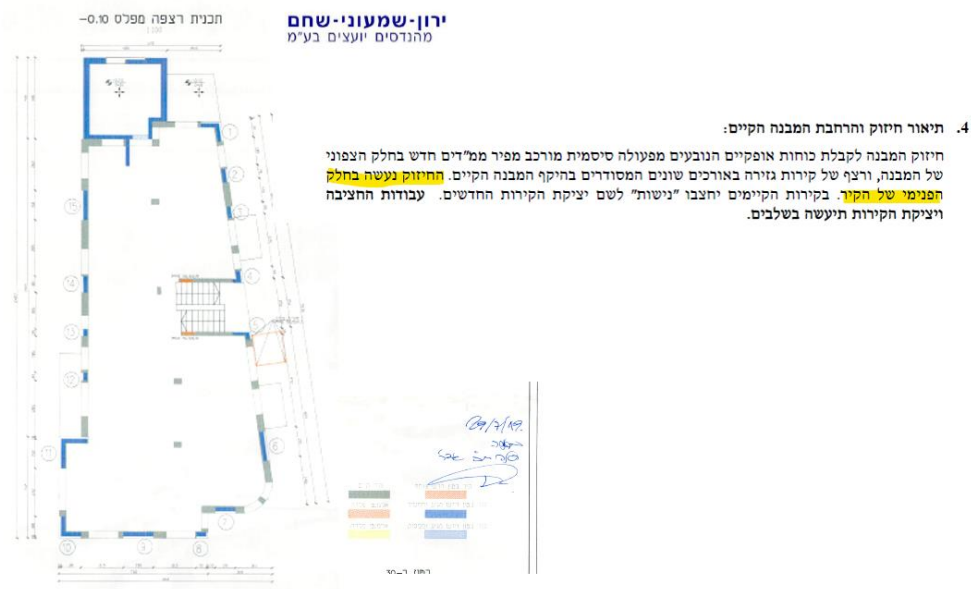
- ב. לבקרה הנדסית הוגשה תכנית שונה לחלוטין הכוללת חיזוקים מאסיביים בתוך הקירות. התכנית הוגשה ע"י אינג' שלומי ניסים. ב- 28.7.2019 ניתנה חוות דעת ע"י משרד ירון-שמעוני-שחם בנוגע לחיזוק המבנה. בסעיף 4 המתאר את שיטת החיזוק נכתב: "החיזוק נעשה בחלק הפנימי של הקיר. בקירות הקיימים יחצבו "נישות" לשם יציקת הקירות החדשים".

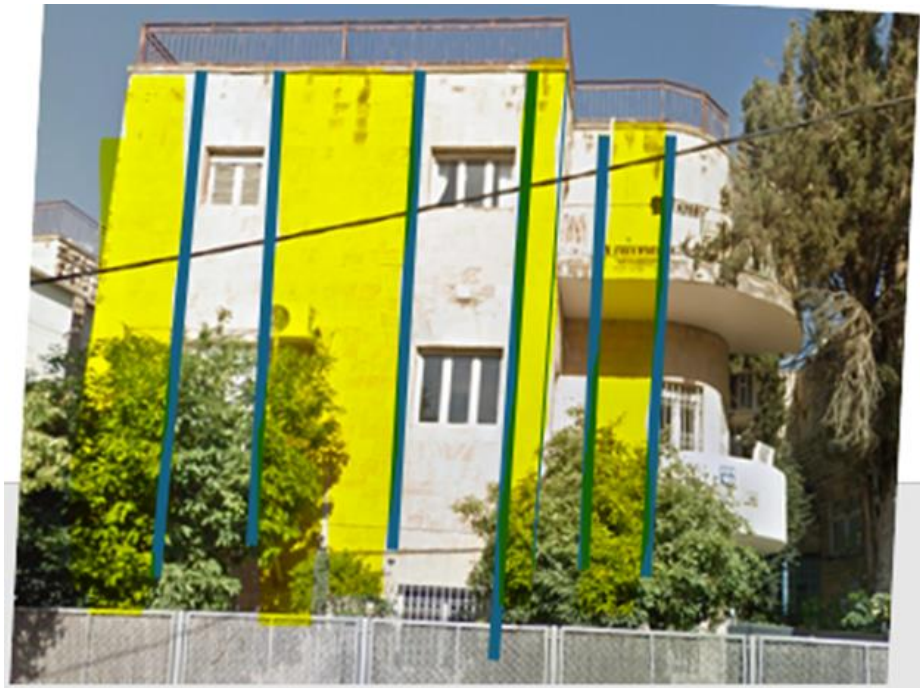
מכיוון שלא מדובר על פירוק נקודתי אלא על החלפת רוב שטח הקירות, המשמעות היא הריסתו הכמעט מלאה של הבניין. הבניין לא יכול לעמוד על כרעי תרנגולת כמוצע וסביר להניח שאף מהנדס לא יאשר זאת (נזכיר שהתכנית ההנדסית שאושרה כללה חיזוק מבפנים). ראו להמחשה את הקירות המוצעים לפירוק מסומנים בצהוב (גם טורי החלונות שבתווך לא ישרדו):

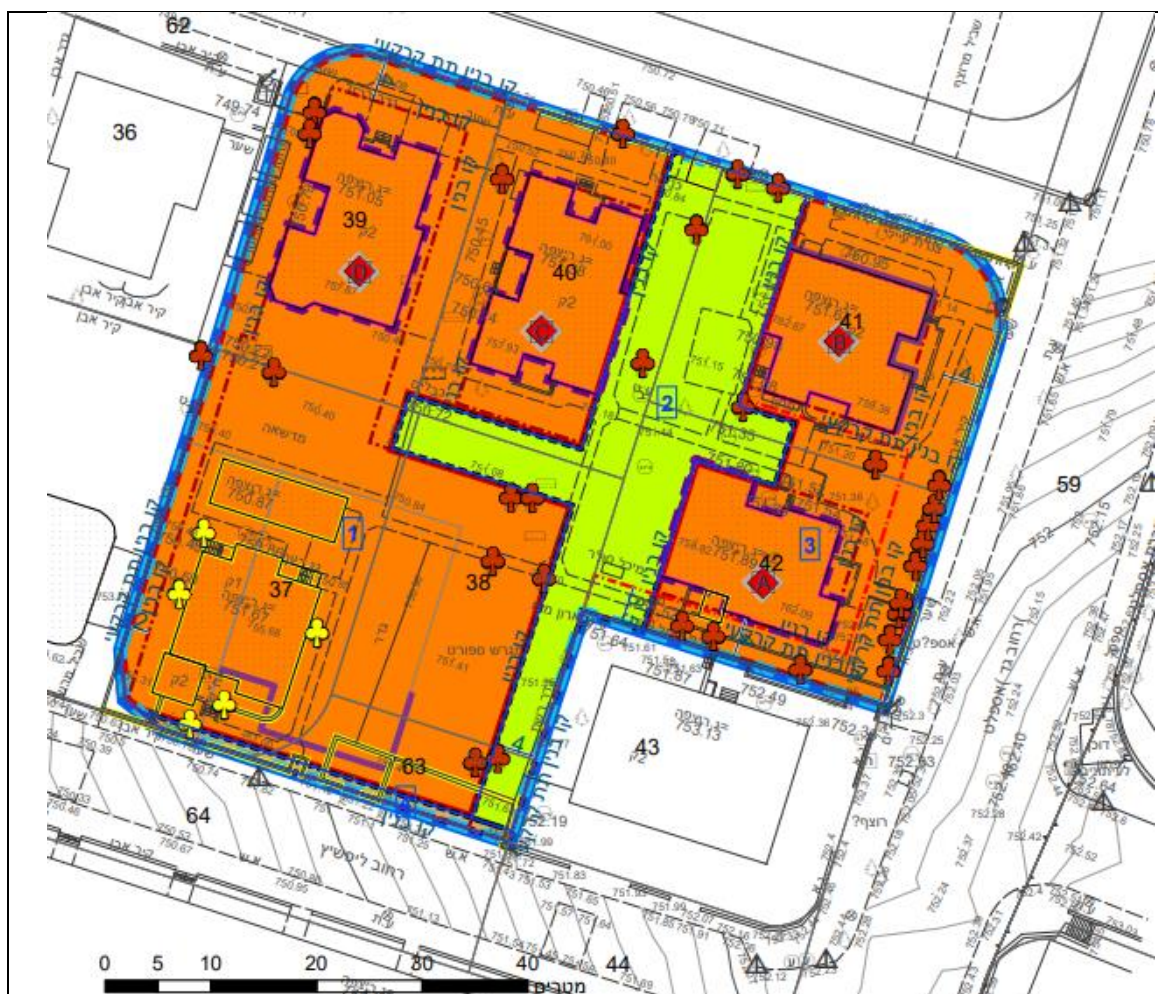
מספור מבנים מתוך תשריט מצב מוצע של התכנית המוצעת

המבנים אופייניים לסגנון הבנייה הערבי המודרניסטי-מנדטורי ומייצגים את המעבר בין התכנון המסורתי יותר לתכנון המודרני.

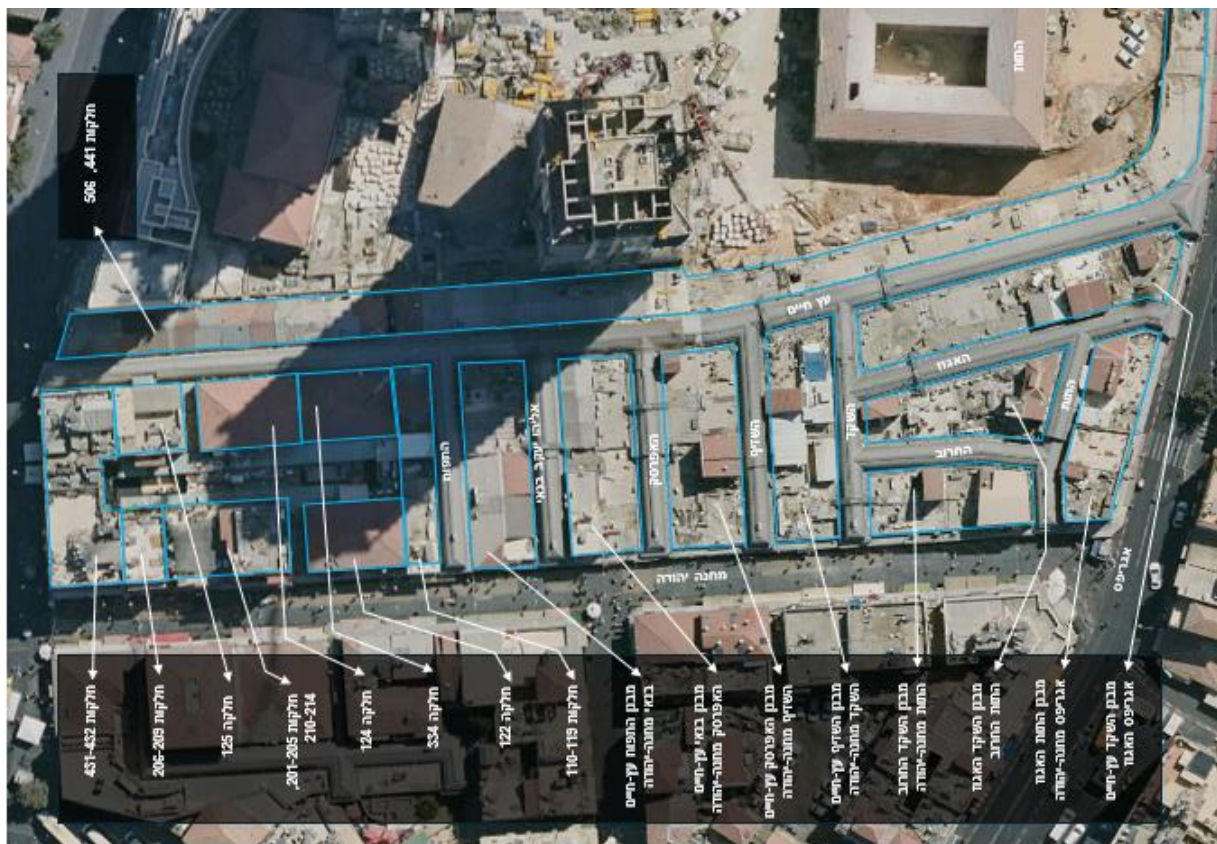
רשימת המבנים המוצגת לפניכם מהווה המשך לרשימת המבנים שנדונה ואושרה זה מכבר בחלקו המערבי של השוק (מצידו המערבי של רח' מחנה יהודה, לכיוון מערב), וכוללת את מבני השוק מצידו המזרחי של רח' מחנה יהודה ועד שורת החנויות בדופן המזרחית של רח' עץ חיים.

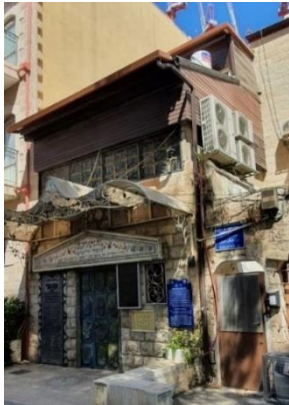
| מס' | שם אתר<br>לשימור/<br>כתובת | מס' אתר | גוש וחלקה | בעלים | תמצית נתונים והערכת האתר | צילום |
|---|---|---|---|---|---|---|
| 1 | <b>בית הכנסת חסד ורחמים, אגריפס 67 הכרמל 18</b> | | גוש 30046<br>חלקה 3 | בית כנסת "חסד ורחמים" ירושלים | <p><u>בית הכנסת "חסד ורחמים": "בית הכנסת נבנה כבית מגורים, ולאחר שהפך לבית מרוח בניגוד לתקנון השכונה, פעל "המוכתר" של הספרדים בשכונה, יצחק ארמוזה להפיכת המבנה לבית הכנסת של הקהילה הספרדית – דוברי לאדינו – ס"ט" (מתוך נוסח שלט המועצה לשימור אתרי מורשת המוצב על חזית המבנה).</u></p> <p><u>חלק צפוני:</u> חזית צפונית: קומת מרתף הבולטת בכחצי קומה ממפלס הרחוב (לקומה זו יורדים מהרחוב). מעל קומת המרתף הקומה העיקרית' בה משולבים 3 חלונות מאורכים בגדלים שונים. הקיר מחופה באבן בסיתות מוטבה עדין. מעל החלונות עיטור מתכת גדול של ביה"כ. הקומה מקורה בגג רעפים בו משולבת מרפסת של קומת הגג.</p> <p><u>חלק דרומי:</u> חזית דרומית: בחזית ביה"כ שני פתחים המעוטרים בתבנית 12 השבטים (כניסה ראשית) וב"אשת חיל" (כניסה לעזרת נשים). קומת הקרקע בעיבוד טובה והקומה העליונה בנוייה בטון וחיפוי עץ.</p> <p>ערכיות אדריכלית גבוהה.<br/>ערכיות היסטורית גבוהה.<br/>ערכיות דתית וחברתית גבוהה.</p> | |

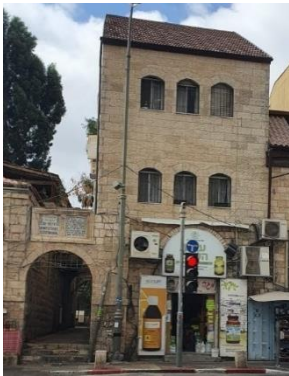
| מס' | שם אתר<br>לשימור/<br>כתובת | מס' אתר | גוש וחלקה | בעלים | תמצית נתונים והערכת האתר | צילום |
|---|---|---|---|---|---|---|
| 2 | <b>אגריפס 65 הכרמל 16</b> | | גוש 30046<br>חלקה 4 | הרב רוזנטל יעקב | <p><u>מבנה צפוני:</u> קומת הקרקע הינה הקומה המקורית בלבד.</p> <p>חזית צפונית: בקומת הקרקע פתח חנות. מעל הפתח קשת מקילה. סיתות מוטבה.</p> <p>2 הקומות העליונות חדשות ובסיתות תלטיש. שלישיית חלונות בכל קומה (כל החלונות מקושטים). המבנה מקורה בגג רעפים. לחזית זו ניצב ממזרח שער ההנצחה להקמת השכונה וכן הכניסה הראשית, הצפונית, לשכונה.</p> <p><u>מבנה דרומי:</u> המבנה אינו קיים אך החזית הדרומית והמזרחית של החצר האחורית נראות כחזיתות מבנה. חזית מזרחית: בקיר המחופה אבן בעיבוד טובה, חלון קשות סתום.</p> <p>חזית דרומית: בקיר החצר דלת כניסה ובצידה זוג חלונות מקושטים.</p> <p>ערכיות אדריכלית גבוהה.<br/>ערכיות היסטורית גבוהה.</p> | |

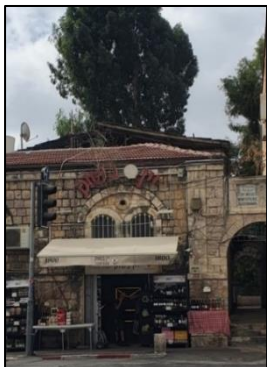
| מס' | שם אתר<br>לשימור/<br>כתובת | מס' אתר | גוש וחלקה | בעלים | תמצית נתונים והערכת האתר | צילום |
|---|---|---|---|---|---|---|
| 3 | <b>אגריפס 63 הכרמל 14</b> | | גוש 30046<br>חלקה 5 | תלתן חת שמונה בע"מ | <p><u>מבנה צפוני:</u> יחידה בודדת מתוך מבנה טורי אחד הכולל 7 יחידות. המבנה כולל קומת קרקע (בחלק מהיחידות המפלס נמוך ממפלס הרחוב) וקומה מעליה.</p> <p>עיבוד אבן מוטבה. חזית צפונית: בקומת הקרקע דלת מסחרית. קומה א': זוג חלונות מקושטים ומעליהם חלון עגול לאוורור. מסגרות החלונות בעיבוד מסמסם, באבן בגוון בהיר ובבליטה ממישור החזית. מעל זוג החלונות והחלון העגול בנויה קשת מקילה. המבנה מקורה בגג רעפים. חזית מערבית: סיתות מוטבה. בחזית זו חלון מקושט אחד.</p> | |

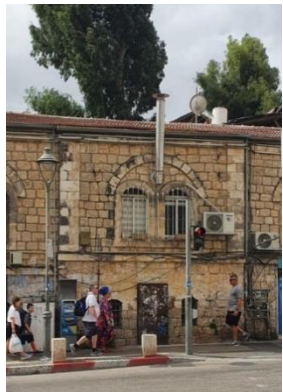
| | <p>המבנה מהווה יחידה בודדת מתוך מבנה טורי אחד הכולל 7 יחידות. המבנה כולל קומת קרקע (בחלק מהיחידות נמוכה ממפלס הרחוב) וקומה נוספת. עיבוד אבן מוטבה.</p> <p>חזית צפונית: בקומת הקרקע דלת מסחרית. מימין לדלת ומשמאלה חלונות מקושתים מקוריים. קומה א': זוג חלונות מקושתים ומעליהם חלון עגול לאורור (נכון ל 2024 מותקנת בו ארובה שיש להסירה). מסגרות החלונות בעיבוד מסמסם, באבן בגוון בהיר ובבליטה ממישור החזית. מעל זוג החלונות והחלון העגול בנויה קשת מקילה. המבנה מקורה בגג רעפים.</p> <p>חזית דרומית: קומת הקרקע נמוכה ממפלס הרחוב ובנויה אבן בסיתות מוטבה. בקומה א' פתחים בגדלים שונים. החזית עצמה בנויה בלוקי בטון ומחופה בטיח עם כיור דמוי נדבכי אבן. ערכיות אדריכלית גבוהה. ערכיות היסטורית גבוהה.</p> | טננבואיים<br>רוזילי | גוש 30046<br>חלקה 7 | אגריפס 59<br>הכרמל 10 | 5 |

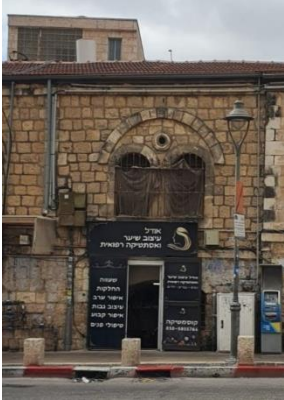
| | <p>המבנה מהווה יחידה בודדת מתוך מבנה טורי אחד הכולל 7 יחידות. המבנה כולל קומת קרקע (בחלק מהיחידות נמוכה ממפלס הרחוב) וקומה נוספת. עיבוד אבן מוטבה. חזית צפונית: בקומת הקרקע דלת מסחרית. מימין לדלת חלון מקושת ומשמאלה חלון מקורי שנפגע. קומה א': זוג חלונות מקושתים ומעליהם חלון עגול לאוורור. מסגרות החלונות בעיבוד מסמסם, באבן בגוון בהיר ובבליטה ממישור החזית. מעל זוג החלונות והחלון העגול בנויה קשת מקילה. המבנה מקורה בגג רעפים. חזית דרומית: קומת הקרקע נמוכה ממפלס הרחוב ובנויה אבו בסיתות מוטבה. בקומה א' פתחים בגדלים שונים. החזית עצמה בנויה בלוקי בטון ומחופה בטיח עם כיור דמוי נדבכי אבן. ערכיות אדריכלית גבוהה. ערכיות היסטורית גבוהה.</p> | <p>שוורצבורג אורי</p> | <p>גוש 30046<br/>חלקה 8</p> | | <p>אגריפס 57<br/>הכרמל 8</p> | <p>6</p> |

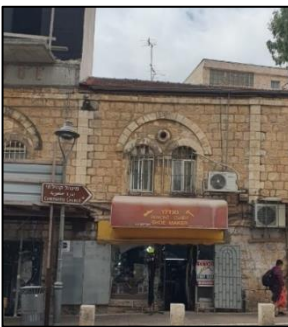
| | <p>המבנה מהווה יחידה בודדת מתוך מבנה טורי אחד הכולל 7 יחידות. מפלס קומת קרקע בחלק מהיחידות נמוך ממפלס הרחוב, ומעל מפלס הקרקע קומה נוספת. עיבוד אבן: מוטבה. חזית צפונית: בקומת הקרקע דלת מסחרית. קומה א': זוג חלונות מקושתים ומעליהם חלון עגול לאוורור. מסגרות החלונות בעיבוד מסמסם, באבן בגוון בהיר ובבליטה ממישור החזית. מעל זוג החלונות והחלון העגול בנויה קשת מקילה. המבנה מקורה בגג רעפים. ערכיות אדריכלית גבוהה. ערכיות היסטורית גבוהה.</p> | <p>איזנמן חנה</p> | <p>גוש 30046<br/>חלקה 10</p> | | <p>אגריפס 53<br/>הכרמל 4</p> | <p>8</p> |

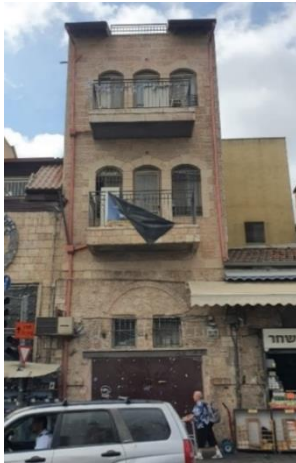
| | <p><u>מבנה צפוני</u>: מבנה בן 3 קומות. קומת הקרקע הינה מקורית בלבד.</p> <p>חזית צפונית: בקומת הקרקע פתח חנות ומעליה 2 חלונות שהותקנו מאוחר יותר. מעליהם קשת מקילה. החזית בסיתות מוטבה. הקומות העליונות, החדשות, בעיבוד תלטיש. ובשתייהן מרפסת זיז. לכל מרפסת נפתלת דלת עם חלון מימין ומשמאל. מסגרות הפתחים מודגשים באבן מוסמסם בולטת. המבנה מקורה בגג רעפים שחלקו המרכזי חסר לשם הסדרה של מרפסת.</p> <p><u>מבנה דרומי</u>: מבנה מודרני בן 4 קומות (קומת הקרקע מוגבהת וכוללת גלריה) חזית דרומית: גדר האבן המקורית פורקה ונבנתה שוב. נראה שנעשה שימוש בחלק מהאבנים המקוריות בשחזור החצר ושער החצר. ערכיות אדריכלית גבוהה. ערכיות היסטורית גבוהה.</p> | זכאי יוחנן | גוש 30046<br>חלקה 2 | | אגריפס 69<br>(2)<br>הכרמל 20 | 11 |

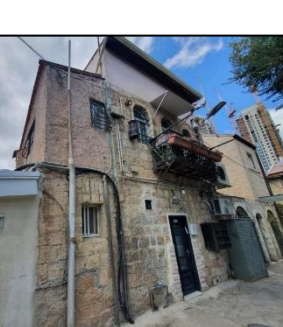
| | <p><u>מבנה מזרחי</u>: מבנה דו קומתי עם קומת גג מוגבהת. חזית מזרחית: קומת קרקע: דלת כניסה במרכז החזית + פתחים נלווים מימין ומשמאל. קומה א': מרפסת זיז, דלת מקושתת וחלונות מקושתים משני צידיה. <u>מבנה מערבי</u>: מבנה חד קומתי. חזית מערבית: החזית מהווה יחידה בתוך בנייה אחידה של 8 יח' רצופות: זוג חלונות מקושתים ומעליהם קשת מקילה. המילואה שבין החלונות לבין הקשת המקילה קיימת ובמרכז חלון איוורור עגול. ערכיות אדריכלית גבוהה. ערכיות היסטורית גבוהה.</p> | לא ניתן | גוש 30046 חלקה 43 | | <b>עיניים למשפט 14</b> | 18 |

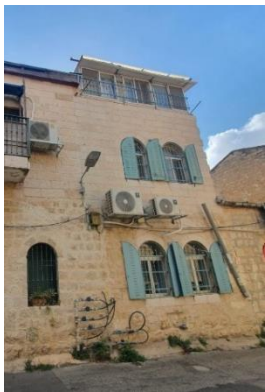
| | חזית מזרחית: המבנה בחלק זה חדש ואינו לשימור. חזית מערבית: קומת הקרקע מהווה יחידה בתוך בנייה אחידה של 8 יח' רצופות: זוג חלונות מקושטים ומעליהם קשת מקילה + חריר איורור במילואה. קומה א' חדשה ומעליה הגבהה (הזרה מאוד לשפת המקום) של קומת גג.<br><u>ערכיות</u> : אדריכלית: ערכיות גבוהה. בנייה מסורתית המאפיינת את בתי השכונות ב-ים בשלהי התק' העות'מנית היסטורית: ערכיות גבוהה, כחלק מהבניה המקורית של שכונת מזכרת משה, בשנות ה'80 של המאה ה'19. | שפירא שרון | גוש 30046 חלקה 40 | עיניים למשפט 22 | 21 |

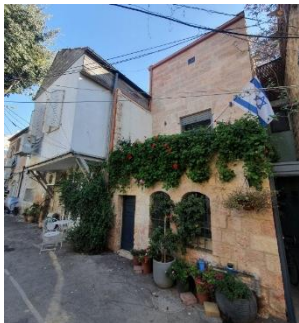
| | חזית צפונית: חזית המבנה מודרנית. קיר החצר מקורי וכולל פתח כניסה בצד השמאלי (מזרחי) וזוג חלונות בצד המערבי. חזית מערבית (חלקית, כמעבר כניסה): עיבוד טובזה (עדין) חלון מקושט בודד. חזית דרומית: קומת קרקע: החזית כוללת 'מקטע' אחד מתוך רצף של כ 7-8 מקטעים דומים. בחזית שני חלונות מקושטים (עם רווח של כ 80 ס"מ ביניהם) מעליהם קשת מקילה ומתחתיה חריר איורור. בחלקה התחתון החזית בעיבוד טובזה ובחלקה העליון בתלטיש. קומה עליונה: מודרנית. ערכיות אדריכלית גבוהה. ערכיות היסטורית גבוהה. | גנאור ניסן | גוש 30046<br>חלקה 33 | רבי אריה<br>לוינ 19 ב | 41 |

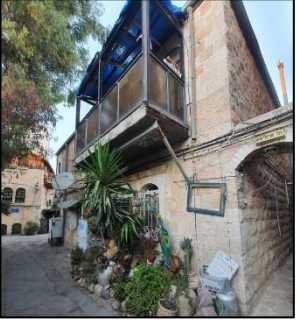
| | <p>אבן. משמאל לחלונות: חלון מקושט בודד.</p> <p>חזית דרומית: סיתות טובזה. דלת מקושטת בצד ימין ומעליה חלון מקושט. בציור האחורי של המבנה (מזרח) תוספות בניה שונות.</p> <p><u>המבנה המזרחי</u>: בחלקה זו כלולה יחידה אחת מתוך מבנה טורי הכולל 8 יחידות זהות. חזית מזרחית: קומת מרתף מוגבהת עם פתח כניסה. הפתח הורחב משמעותית ביחס למקור. ללא חלונות בקומה זו. קומה א': זוג חלונות מקושטים עם מסגרת מודגשת בסיתות מוסמס. מעל זוג החלונות קשת מקילה (החלל בין הקשת למשקוף סגור באבן, להוציא חריר אוורור עגול). ערכיות אדריכלית גבוהה. ערכיות היסטורית גבוהה.</p> | | | | |

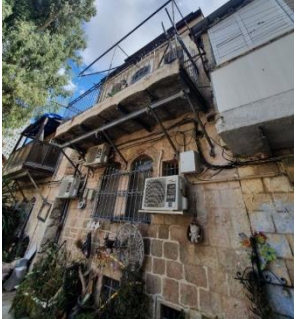
| | <p><u>המבנה המערבי</u>: חזית מערבית: סיתות מוטבה עדין. קומת קרקע: זוג חלונות מקושטים. מימנם הותקן חלון (מאחור). מתחת לחלונות אלו: שני חלונות של קומת מרתף. קומה א': מרפסת זיז אליה יוצאים דרך פתח (דלת) מימין ומשמאל לפתח חלונות מקושטים. הדלת ושני החלונות מודגשים במסגרת אבן. משמאל לחלונות: חלון בודד מקושט.</p> <p><u>המבנה המזרחי</u>: בחלקה זו כלולה יחידה אחת מתוך מבנה טורי הכולל 8 יחידות זהות. חזית מזרחית: קומת מרתף מוגבהת עם פתח כניסה במרכז החזית, וחלון מרובע מימין הפתח. קומה א': זוג חלונות מקושטים עם מסגרת מודגשת בסיתות מוסמס. מעל זוג החלונות קשת מקילה (החלל בין הקשת למשקוף סגור באבן, להוציא חריר אוורור עגול). ערכיות אדריכלית גבוהה. ערכיות היסטורית גבוהה.</p> | כפיר רפאל | גוש<br>30046.<br>חלקה<br>14 | שיריזלי 5 | 47 |

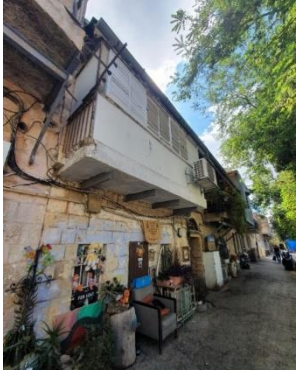
| | <p><u>המבנה המערבי</u>: חזית מערבית: פתח כניסה במרכז חזית המבנה ושני חלונות (לא מקושטים) מימין לפתח ומשמאלו. קיימים שרידי טיח בצבע כחול על החזית (עדות לכך שהקיר היה מטויח וצבוע בעבר). קומה א': מרפסת זיז הסגורה כולה בסגירה מודרנית. מתחת למדלפות הגג מותקן "סינר". גג החזית הוגבה בעבר ומעל הגג המקורי מותקן בחזית זו גג רעפים גבוה יותר. מדרום לחזית קשת כניסה לחצר אחורית ומעליה פתח וקשת מקילה. גג הרעפים בנוי ברצף אחד עם המבנה הצמוד מדרום.</p> <p>חזית דרומית: חלון בודד מקושט מותקן בחזית זו. החזית המזרחית של המבנה מחופה בטיח. המבנה המזרחי: בחלקה זו כלולה יחידה אחת מתוך מבנה טורי הכולל 8 יחידות זהות. חזית מזרחית: קומת מרתף מוגבהת עם פתח כניסה במרכז החזית, וחלון מרובע מימין הפתח. קומה א': זוג חלונות מקושטים עם מסגרת מודגשת בסיתות מוסמס.</p> | זינגר דוד | גוש<br>30046.<br>חלקה<br>15 | שיריזלי 7 | 48 |

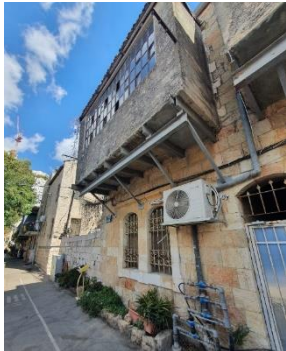
| 50 | שיריזלי 19<br>צפוני | גוש<br>30046<br>חלקה<br>207 | כהן שלמה | <p><u>מבנה מערבי</u>: מבנה בן 2 קומות, חלק מרצף בנוי אחד של 3 יחידות (שיריזלי 17, 19, 21). חזית מערבית: זוג חלונות מקושתים עם מסגרת מודגשת בעיבוד מוסמסם + כרכוב. קומה א': מרפסת זיז סגורה בבניית בלוקים וטיח. חזית צפונית: קיר אבן בעיבוד טובזה, ללא פתחים. מעבר מקורה מדרום למבנה (בינו לבין המבנה מדרומו) קשת כניסה בפתח מעבר זה. <u>מבנה מזרחי</u>: מבנה אורכי בן 2 קומות הכולל 8 יחידות. בקומת הקרקע בכל יחידה פתח כניסה ומינינו חלון מקושת. בקומה א' זוג חלונות מקושתים ומעליהם קשת מקילה. במילואה שבין זוג החלונות והקשת: חריר אוורור. זוג החלונות מודגש במסגרת אבן בסיתות מוסמסם. ערכיות אדריכלית גבוהה.<br/>ערכיות היסטורית גבוהה.</p> | |

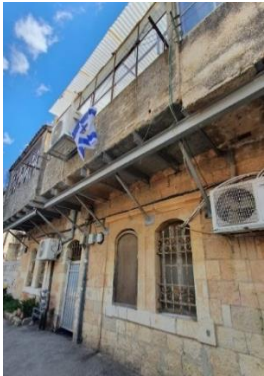
| 51 | שיריזלי 19 | גוש<br>30046<br>חלקה<br>207 | כהן שלמה | <p><u>מבנה מערבי</u>: מבנה בן 2 קומות, חלק מרצף בנוי אחד של 3 יחידות. חזית מערבית: זוג חלונות מקושתים עם מסגרת מודגשת בעיבוד מוסמסם + כרכוב. קומה א': מרפסת זיז סגורה בבניית בלוקים וטיח. חזית צפונית: קיר אבן בעיבוד טובזה, ללא פתחים. מעבר מקורה מדרום למבנה (בינו לבין המבנה מדרומו) קשת כניסה בפתח מעבר זה. <u>מבנה מזרחי</u>: מבנה אורכי בן 2 קומות הכולל 8 יחידות. בקומת הקרקע בכל יחידה פתח כניסה ומינינו חלון מקושת. בקומה א' זוג חלונות מקושתים ומעליהם קשת מקילה. במילואה שבין</p> | |

| | זוג החלונות והקשת: חריר איורור. זוג החלונות מודגש במסגרת אבן בסיתות מוסמסם. ערכיות אדריכלית גבוהה. ערכיות היסטורית גבוהה. | | | | |

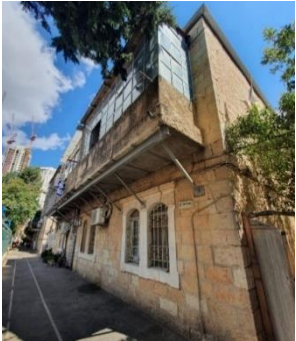
| | <p><u>מבנה מערבי</u>: מבנה בן 2 קומות, חלק מרצף בנוי אחד של 3 יחידות (הוא הדרומי בהם). חזית מערבית: זוג חלונות מקושטים עם מסגרת מודגשת בעיבוד מוסמסם + כרכוב. קומה א': מרפסת זיז סגורה בבניית בלוקים וטיח. חזית דרומית: קומת קרקע: פתח מקושט וחלון בודד מקושט.</p> <p><u>מבנה מזרחי</u>: מבנה אורכי בן 2 קומות הכולל 8 יחידות. בקומת הקרקע בכל יחידה פתח כניסה ומינינו חלון מקושט. בקומה א' זוג חלונות מקושטים ומעליהם קשת מקילה. במילואה שבין זוג החלונות והקשת: חריר איורור. זוג החלונות מודגש במסגרת אבן בסיתות מוסמסם. ערכיות אדריכלית גבוהה. ערכיות היסטורית גבוהה.</p> | כהן שלמה | גוש 30046<br>חלקה 207 | שיריזלי 21 | 52 |

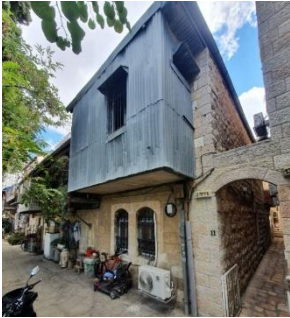
| | המבנה המערבי: קומת קרקע: סיתות<br>מוטבה. במרכז החזית זוג חלונות<br>מודגשים במסגרת משותפת בסיתות<br>מוסמסם. קומה א': מרפסת זיז הסגורה<br>מכל כיווניה בפח גלי. חזית דרומית:<br>עיבוד טובזה. בחזית מס' חלונות<br>מקושתיים. מדרום לפינת המבנה קשת<br>מעבר (משוחזרת) בין מבנה זה למבנה<br>מדרום. <u>המבנה המזרחי</u> : בחלקה זו<br>כלולה יחידה אחת מתוך מבנה טורי<br>הכולל 8 יחידות זהות. חזית מזרחית:<br>קומת מרתף מוגבהת עם פתח כניסה<br>שהורחב (ככל הנראה 'על חשבון' חלון<br>סמוך). קומה א': זוג חלונות מקושתיים<br>עם מסגרת מודגשת בסיתות מוסמסם.<br>מעל זוג החלונות קשת מקילה (החלל בין<br>הקשת למשקוף סגור באבן, להוציא חריר<br>אורור עגול). למבנה נוספה קומה<br>חדשה, בסיתות תלטיש.<br>ערכיות אדריכלית גבוהה.<br>ערכיות היסטורית גבוהה. | שפיר אריק | גוש<br>30046<br>חלקה<br>16 | שיריזלי 11 | 56 |

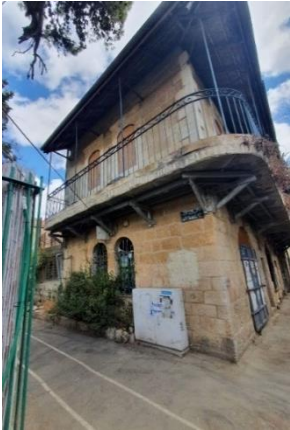
| | מבנה פינתי רחב ידיים בן 2 קומות. חזית<br>דרומית: סיתות מוטבה. 7 פתחים<br>בקומת הקרקע בחזית זו, מתוכם 3<br>פתחים רחבים ומקושתיים, 2 פתחים<br>צרים עם קשת מקילה ו 2 פתחים שאינם<br>מקושתיים. חלק מהפתחים סתומים באבן<br>וחלקם צומצמו ושוננו לחלונות. קומה<br>א': מרפסת זיז ארוכה אליה נפתח במרכז<br>פתח ובצידו חלון. מימין זוג חלונות<br>מקושתיים וכנ"ל בצד השמאלי של<br>החזית. כל הפתחים מודגשים במסגרת<br>אבן בסיתות מוסמסם. חזית מערבית:<br>זוג חלונות קשויים בקומת הקרקע.<br>קומה א': מרפסת הזיז ממשיכה כיחידה<br>רציפה עם המרפסת הדרומית (כולל<br>סביב פינת המבנה) + זוג חלונות<br>מקושתיים ומודגשים. קרניז מסוגנן בנוי<br>מעל כל הפתחים בקומה א'. חזית<br>צפונית: חזית אטומה. מבנה בטון מאוחר<br>צמוד לחזית זו.<br>ערכיות אדריכלית גבוהה.<br>ערכיות היסטורית גבוהה. | שוורץ ארתור | גוש<br>30046<br>חלקה<br>23 | שיריזלי 23<br>רבי אריה 2 | 57 |
