| סדר יום ועדת שימור | |
| תאריך | 09/11/2025 - יח חשוון תשפ"ו |
| מספר ועדה | 32/2025 |

| סדר יום ועדת שימור | |
|---|---|
| הכנסת אתרים לרשימת השימור העירונית: רוממה | |

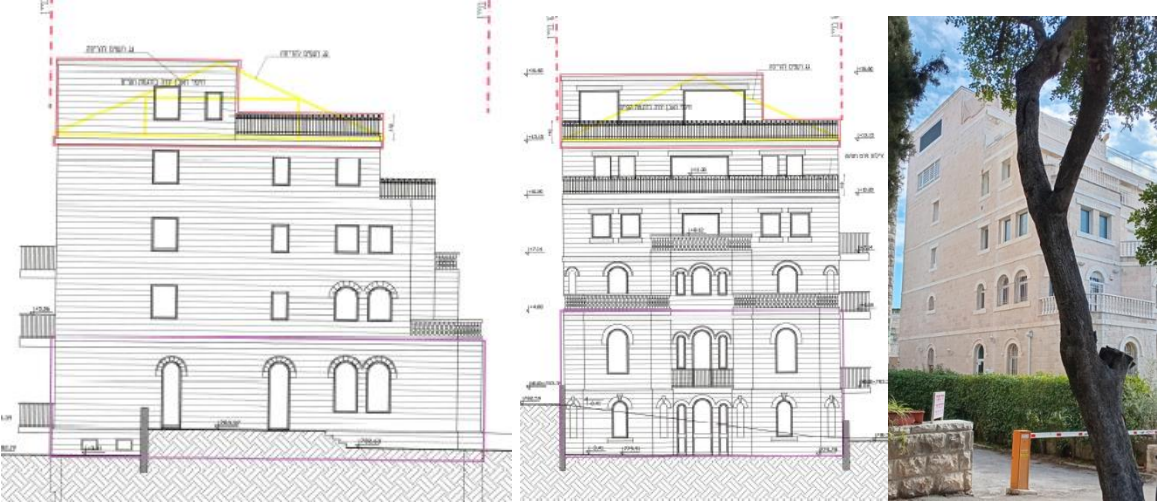
| <p>צילום מצב קיים 05/01/24 חזית קדמית מערבית וחזית צד צפונית מצב מאושר היתר 93/797.05</p> |

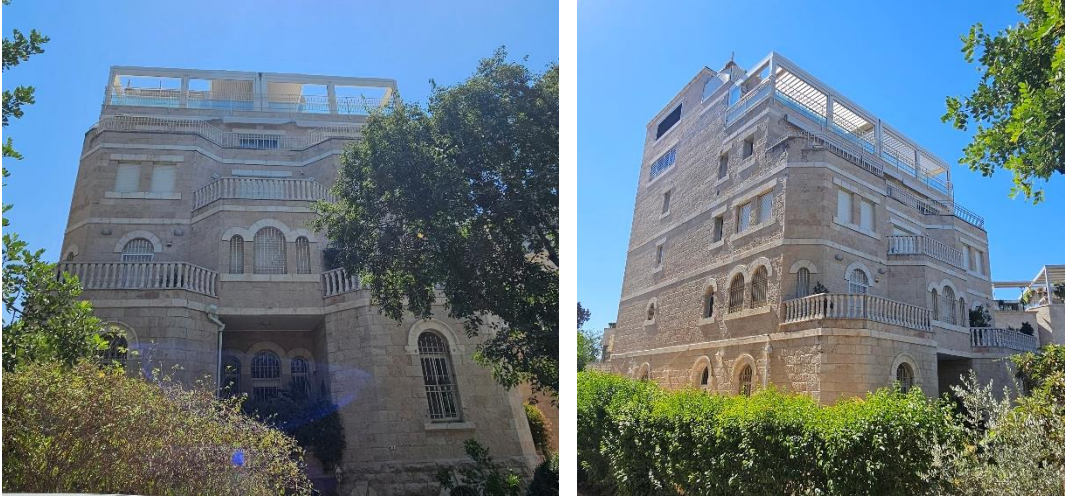
| <p>במסגרת תיק פיקוח 93/797.05 נבנתה פרגולה ללא היתר בחזית הפונה לרחק מרכוס בקומה ד'</p> <p>צילום מתיק פיקוח 28/07/25</p> <p>צילום מתיק פיקוח 07/07/25</p> |

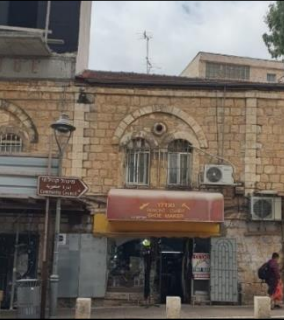
| | <p>המבנה מהווה יחידה בודדת מתוך מבנה טורי אחד הכולל 7 יחידות. מפלס קומת קרקע בחלק מהיחידות נמוך ממפלס הרחוב, ומעל מפלס הקרקע קומה נוספת. עיבוד אבן: מוטבה. חזית צפונית: בקומת הקרקע דלת מסחרית. קומה א': זוג חלונות מקושתים ומעליהם חלון עגול לאוורור. מסגרות החלונות בעיבוד מסמסם, באבן בגוון בהיר ובבליטה ממישור החזית. מעל זוג החלונות והחלון העגול בנויה קשת מקילה. המבנה מקורה בגג רעפים. ערכיות אדריכלית גבוהה. ערכיות היסטורית גבוהה.</p> | <p>איזנמן חנה</p> | <p>גוש 30046<br/>חלקה 10</p> | | <p>אגריפס 53<br/>הכרמל 4</p> | <p>8</p> |

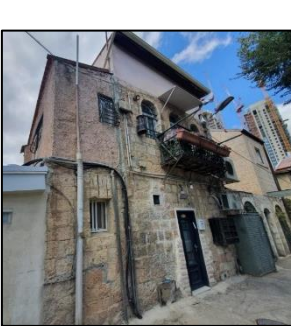
| | <p><u>מבנה מזרחי</u>: מבנה דו קומתי עם קומת<br/>גג מוגבהת. חזית מזרחית: קומת קרקע:<br/>דלת כניסה במרכז החזית + פתחים<br/>נלווים מימין ומשמאל. קומה א': מרפסת<br/>זיז, דלת מקושתת וחלונות מקושתים<br/>משני צידיה. <u>מבנה מערבי</u>: מבנה חד<br/>קומתי. חזית מערבית: החזית מהווה<br/>יחידה בתוך בנייה אחידה של 8 יח'<br/>רצופות: זוג חלונות מקושתים ומעליהם<br/>קשת מקילה. המילואה שבין החלונות<br/>לבין הקשת המקילה קיימת ובמרכזה<br/>חלון איוורור עגול. ערכיות אדריכלית<br/>גבוהה. ערכיות היסטורית גבוהה.</p> | לא ניתן | גוש<br>30046.<br>חלקה<br>43 | | <b>עיניים<br/>למשפט 14</b> | 18 |

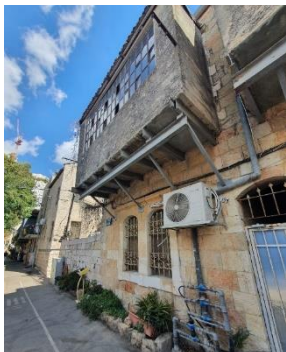
| 50 | שיריזלי 19<br>צפוני | גוש 30046<br>חלקה 207 | כהן שלמה | <p><u>מבנה מערבי</u>: מבנה בן 2 קומות, חלק מרצף בנוי אחד של 3 יחידות (שיריזלי 17, 19, 21). חזית מערבית: זוג חלונות מקושתים עם מסגרת מודגשת בעיבוד מוסמסם + כרכוב. קומה א': מרפסת זיז סגורה בבניית בלוקים וטיח. חזית צפונית: קיר אבן בעיבוד טובה, ללא פתחים. מעבר מקורה מדרום למבנה (בינו לבין המבנה מדרומו) קשת כניסה בפתח מעבר זה. <u>מבנה מזרחי</u>: מבנה אורכי בן 2 קומות הכולל 8 יחידות. בקומת הקרקע בכל יחידה פתח כניסה ומינינו חלון מקושת. בקומה א' זוג חלונות מקושתים ומעליהם קשת מקילה. במילואה שבין זוג החלונות והקשת: חריר אוורור. זוג החלונות מודגש במסגרת אבן בסיתות מוסמסם. ערכיות אדריכלית גבוהה.<br/>ערכיות היסטורית גבוהה.</p> | |

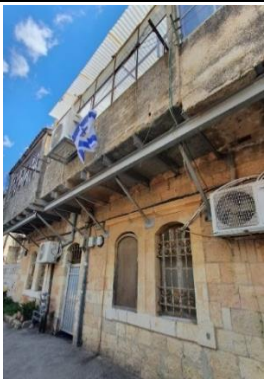
| 51 | שיריזלי 19 | גוש 30046<br>חלקה 207 | כהן שלמה | <p><u>מבנה מערבי</u>: מבנה בן 2 קומות, חלק מרצף בנוי אחד של 3 יחידות. חזית מערבית: זוג חלונות מקושתים עם מסגרת מודגשת בעיבוד מוסמסם + כרכוב. קומה א': מרפסת זיז סגורה בבניית בלוקים וטיח. חזית צפונית: קיר אבן בעיבוד טובה, ללא פתחים. מעבר מקורה מדרום למבנה (בינו לבין המבנה מדרומו) קשת כניסה בפתח מעבר זה. <u>מבנה מזרחי</u>: מבנה אורכי בן 2 קומות הכולל 8 יחידות. בקומת הקרקע בכל יחידה פתח כניסה ומינינו חלון מקושת. בקומה א' זוג חלונות מקושתים ומעליהם קשת מקילה. במילואה שבין</p> | |

| | זוג החלונות והקשת: חריר איורור. זוג החלונות מודגש במסגרת אבן בסיתות מוסמסם. ערכיות אדריכלית גבוהה. ערכיות היסטורית גבוהה. | | | | |

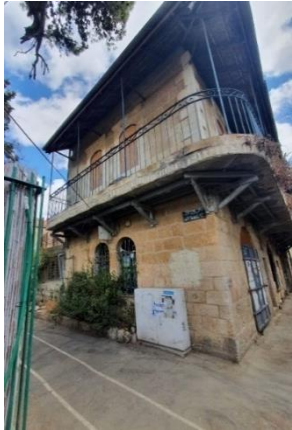
| | מבנה פינתי רחב ידיים בן 2 קומות. חזית<br>דרומית: סיתות מוטבה. 7 פתחים<br>בקומת הקרקע בחזית זו, מתוכם 3<br>פתחים רחבים ומקושתיים, 2 פתחים<br>צרים עם קשת מקילה ו 2 פתחים שאינם<br>מקושתיים. חלק מהפתחים סתומים באבן<br>וחלקם צומצמו ושוננו לחלונות. קומה<br>א': מרפסת זיז ארוכה אליה נפתח במרכז<br>פתח ובצידו חלון. מימין זוג חלונות<br>מקושתיים וכנ"ל בצד השמאלי של<br>החזית. כל הפתחים מודגשים במסגרת<br>אבן בסיתות מוסמסם. חזית מערבית:<br>זוג חלונות קשויים בקומת הקרקע.<br>קומה א': מרפסת הזיז ממשיכה כיחידה<br>רציפה עם המרפסת הדרומית (כולל<br>סביב פינת המבנה) + זוג חלונות<br>מקושתיים ומודגשים. קרניז מסוגנן בנוי<br>מעל כל הפתחים בקומה א'. חזית<br>צפונית: חזית אטומה. מבנה בטון מאוחר<br>צמוד לחזית זו.<br>ערכיות אדריכלית גבוהה.<br>ערכיות היסטורית גבוהה. | שוורץ ארתור | גוש<br>30046<br>חלקה<br>23 | שיריזלי 23<br>רבי אריה 2 | 57 |
