| סדר יום ועדת שימור | |
| מספר ועדה | 34/2025 |

| סדר יום ועדת שימור | |
|---|---|
| הכנסת אתרים לרשימת השימור העירונית: רוממה | |

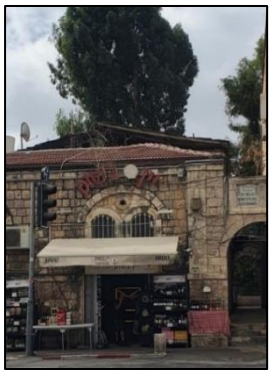
| מס' | שם אתר לשימור/ כתובת | מס' אתר | גוש וחלקה | בעלים | תמצית נתונים והערכת האתר | צילום |
|---|---|---|---|---|---|---|
| 3 | אגריפס 63 הכרמל 14 | | גוש 30046 חלקה 5 | תלתן חת שמונה בע"מ | <p><u>מבנה צפוני:</u> יחידה בודדת מתוך מבנה טורי אחד הכולל 7 יחידות. המבנה כולל קומת קרקע (בחלק מהיחידות המפלס נמוך ממפלס הרחוב) וקומה מעליה.<br/> עיבוד אבן מוטבה. חזית צפונית: בקומת הקרקע דלת מסחרית. קומה א': זוג חלונות מקושטים ומעליהם חלון עגול לאוורור. מסגרות החלונות בעיבוד מסמסם, באבן בגוון בהיר ובבליטה ממישור החזית. מעל זוג החלונות והחלון העגול בנויה קשת מקילה. המבנה מקורה בגג רעפים. חזית מערבית: סיתות מוטבה. בחזית זו חלון מקושט אחד.</p> | |

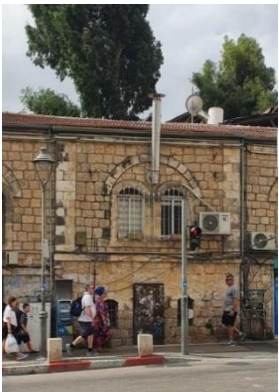
| | <p>המבנה מהווה יחידה בודדת מתוך מבנה טורי אחד הכולל 7 יחידות. המבנה כולל קומת קרקע (בחלק מהיחידות נמוכה ממפלס הרחוב) וקומה נוספת. עיבוד אבן מוטבה.</p> <p>חזית צפונית: בקומת הקרקע דלת מסחרית. מימין לדלת ומשמאלה חלונות מקושתים מקוריים. קומה א': זוג חלונות מקושתים ומעליהם חלון עגול לאורז (נכון ל 2024 מותקנת בו ארובה שיש להסירה). מסגרות החלונות בעיבוד מסמסם, באבן בגוון בהיר ובבליטה ממישור החזית. מעל זוג החלונות והחלון העגול בנויה קשת מקילה. המבנה מקורה בגג רעפים.</p> <p>חזית דרומית: קומת הקרקע נמוכה ממפלס הרחוב ובנויה אבן בסיתות מוטבה. בקומה א' פתחים בגדלים שונים. החזית עצמה בנויה בלוקי בטון ומחופה בטיח עם כיור דמוי נדבכי אבן. ערכיות אדריכלית גבוהה. ערכיות היסטורית גבוהה.</p> | טננבוזאיים<br>רוזילי | גוש 30046<br>חלקה 7 | אגריפס 59<br>הכרמל 10 | 5 |

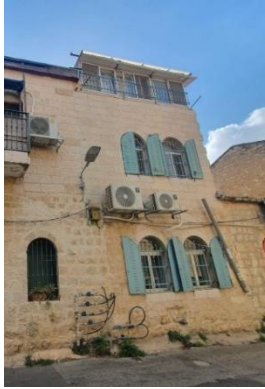
| | חזית מזרחית: המבנה בחלק זה חדש ואינו לשימור. חזית מערבית: קומת הקרקע מהווה יחידה בתוך בנייה אחידה של 8 יח' רצופות: זוג חלונות מקושטים ומעליהם קשת מקילה + חריר איורור במילואה. קומה א' חדשה ומעליה הגבהה (הזרה מאוד לשפת המקום) של קומת גג.<br><u>ערכיות</u> : אדריכלית: ערכיות גבוהה. בנייה מסורתית המאפיינת את בתי השכונות ב-ים בשלהי התק' העות'מנית היסטורית: ערכיות גבוהה, כחלק מהבניה המקורית של שכונת מזכרת משה, בשנות ה'80 של המאה ה'19. | שפירא שרון | גוש 30046<br>חלקה 40 | עיניים למשפט 22 | 21 |

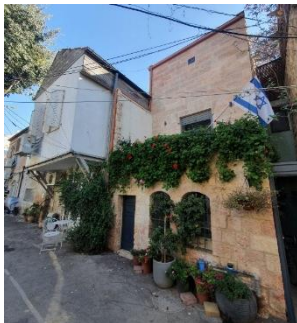
| | חזית צפונית: חזית המבנה מודרנית. קיר החצר מקורי וכולל פתח כניסה בצד השמאלי (מזרחי) וזוג חלונות בצד המערבי. חזית מערבית (חלקית, כמעבר כניסה): עיבוד טובזה (עדין) חלון מקושט בודד. חזית דרומית: קומת קרקע: החזית כוללת 'מקטע' אחד מתוך רצף של כ 7-8 מקטעים דומים. בחזית שני חלונות מקושטים (עם רווח של כ 80 ס"מ ביניהם) מעליהם קשת מקילה ומתחתיה חריר איורור. בחלקה התחתון החזית בעיבוד טובזה ובחלקה העליון בתלטיש. קומה עליונה: מודרנית. ערכיות אדריכלית גבוהה. ערכיות היסטורית גבוהה. | גנאור ניסן | גוש 30046<br>חלקה 33 | רבי אריה<br>לוינ 19 ב | 41 |
