| סדר יום ועדת שימור | |
| תאריך | 28/12/2025 - ח טבת תשפ"ו |
| מספר ועדה | 35/2025 |

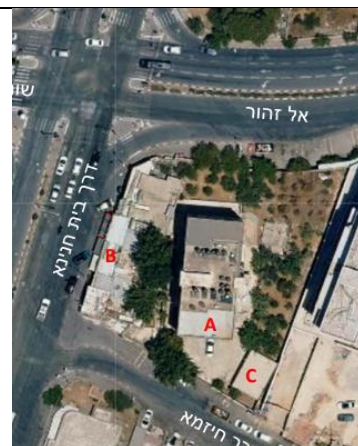
| עיקרי התכנית ומטרותיה: | | |
|---|---|---|
| <b>תיאור המצב הקיים:</b> בשטח החלקה קיימים שלושה מבנים המסומנים באותיות A,B,C. בניין A- בניין מגורים הכולל קומת מרתף חלקית וארבע קומות מעל הקרקע, כאשר הקומה הרביעית נבנתה על חלק מהגג השטוח. קומת המרתף ושתי הקומות הראשונות של בניין המגורים נבנו בשנת 1955 ולאחר מכן בשנת 2004 נוספו הקומה השלישית והקומה הרביעית עם הרחבות, בהתאם להיתר בנייה מס' 2004/469. המבנה המקורי מעוצב בקשתות עגולות ובעמודים קלאסיים, בפרטי אבן מיוחדים בהתאם לשיטת הבניה הערבית המסורתית. בניין B- בניין מסחרי בן קומה אחת, בעל גג שטוח, נבנה בתקופת הבנייה המקורית ב-1950, ובו חנויות הפונות אל דרך בית חנינא. בניין C- מבנה שירות בין 2 חדרים, משמשים כיום כחדר הסקה וחדר חניה לרכב. מופיע בתצ"א משנת 1967. | | |

1. ע"פ תיק התיעוד והתצלומים שהתקבלו במחלקה, ניכר כי למבנה המסומן באות A (שתי הקומות המקוריות הנבנו ב-1955) קיימים ערכים שימוריים המצדיקים את שימורו: קשתות עגולות, עמודים קלאסיים, פרטי אבן מיוחדים בהתאם לשיטת הבניה הערבית המסורתית. ניכר כי המבנה המקורי נבנה באופן מוקפד ובדומה לסגנון ואיכות המבנים שסומנו לשימור ומסומנים בתכנית האב כבינוי היסטורי. מבנים כגון אלו מאפיינים תקופת בניה ייחודית ומעניקים לשכונה את האופי והזהות המקומית שלה.  
יש לציין כי בפנים המבנה לא נמצאו ערכים הראויים לשימור והוא עבר שיפוץ.  
יש להציע שמירת החזית ההיסטורית הייחודית המערבית במקומה. במקום בינוי יש לייצר רחבה בינה ובין הכביש/רחוב . רחבה זו תהיה רחבה מסחרית. הבינוי החדש יכול להיות בזיז בגובה של התקרה ההיסטורית או אף מעל עמודים. באופן זה המרקם האורבני ישמור על ערכיו ההיסטוריים לצד הפיתוח.

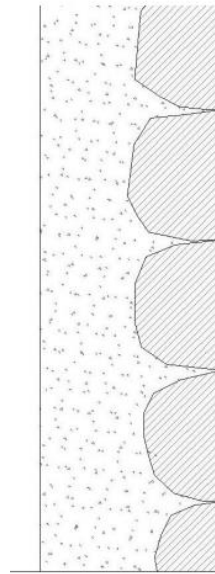
חתך בסיסי בקירות  
המבנה  
קיר חיצוני- אבן חד פני  
קיר פנימי- בטון

א. משמעות הבקשה היא הרס הקירות באופן מלא ונזק בלתי הפיך. ע"פ חוות הדעת ההנדסית של משרד ירון-שמעוני-שחם, עובי הקירות הוא 35-40 ס"מ. עובי הקיר הקיים כולל אבן מלאה וקיר בטון קיים צמוד לו (טכנולוגיה מנדטורית אופיינית המכונה "אבן גב בטון").

המבוקש בהיתר הוא פירוק של האבן, הריסת קיר הבטון המנדטורי ויציקת קיר בטון חדש בעובי של 20 ס"מ במקומו. כנראה שמוצע גם דיקוק האבן לפני החזרתה על מנת שהעובי הכולל לרבות האיטום יחזור לקדמותו (גם בפעולת הדיקוק עלול להיגרם נזק לחלק מהאבנים).

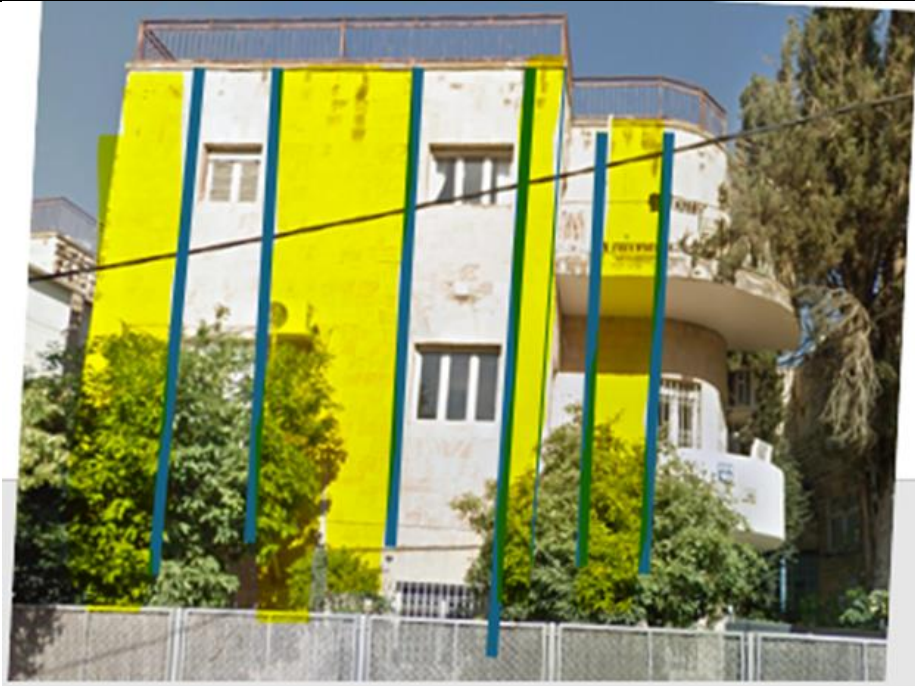
מכיוון שלא מדובר על פירוק נקודתי אלא על החלפת רוב שטח הקירות, המשמעות היא הריסתו הכמעט מלאה של הבניין. הבניין לא יכול לעמוד על כרעי תרנגולת כמוצע וסביר להניח שאף מהנדס לא יאשר זאת (נזכיר שהתכנית ההנדסית שאושרה כללה חיזוק מבפנים). ראו להמחשה את הקירות המוצעים לפירוק מסומנים בצהוב (גם טורי החלונות שבתווך לא ישרדו):

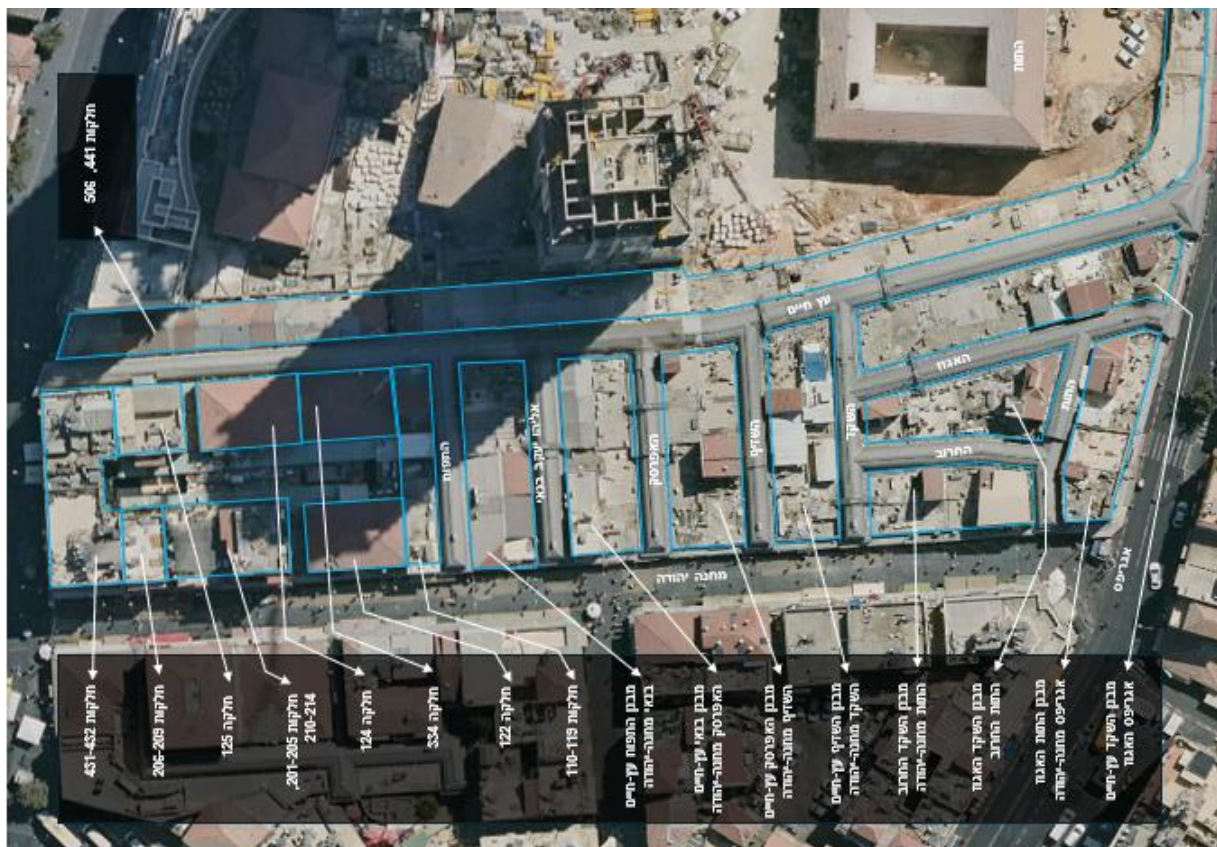
רשימת המבנים המוצגת לפניכם מהווה המשך לרשימת המבנים שנדונה ואושרה זה מכבר בחלקו המערבי של השוק (מצידו המערבי של רח' מחנה יהודה, לכיוון מערב), וכוללת את מבני השוק מצידו המזרחי של רח' מחנה יהודה ועד שורת החנויות בדופן המזרחית של רח' עץ חיים.

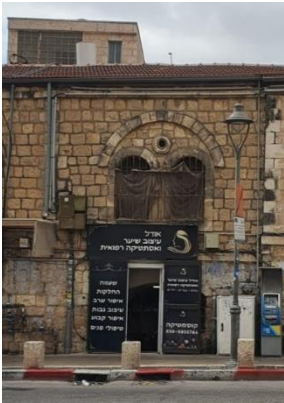
| | <p>המבנה מהווה יחידה בודדת מתוך מבנה טורי אחד הכולל 7 יחידות. המבנה כולל קומת קרקע (בחלק מהיחידות נמוכה ממפלס הרחוב) וקומה נוספת. עיבוד אבן מוטבה. חזית צפונית: בקומת הקרקע דלת מסחרית. מימין לדלת חלון מקושת ומשמאלה חלון מקורי שנפגע. קומה א': זוג חלונות מקושתים ומעליהם חלון עגול לאוורור. מסגרות החלונות בעיבוד מסמסם, באבן בגוון בהיר ובבליטה ממישור החזית. מעל זוג החלונות והחלון העגול בנויה קשת מקילה. המבנה מקורה בגג רעפים. חזית דרומית: קומת הקרקע נמוכה ממפלס הרחוב ובנויה אבו בסיתות מוטבה. בקומה א' פתחים בגדלים שונים. החזית עצמה בנויה בלוקי בטון ומחופה בטיח עם כיור דמוי נדבכי אבן. ערכיות אדריכלית גבוהה. ערכיות היסטורית גבוהה.</p> | <p>שוורצבורג אורי</p> | <p>גוש 30046<br/>חלקה 8</p> | | <p>אגריפס 57<br/>הכרמל 8</p> | <p>6</p> |
