| סדר יום ועדת שימור | |
| מספר ועדה | 40/2026 |

| סדר יום ועדת שימור | |
|---|---|
| הכנסת אתרים לרשימת השימור העירונית: רוממה | |

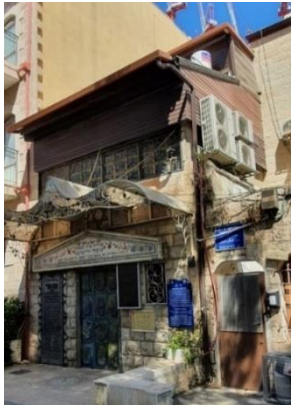
| מס' | שם אתר<br>לשימור/<br>כתובת | מס' אתר | גוש וחלקה | בעלים | תמצית נתונים והערכת האתר | צילום |
|---|---|---|---|---|---|---|
| 1 | <b>בית הכנסת חסד ורחמים, אגריפס 67 הכרמל 18</b> | | גוש 30046<br>חלקה 3 | בית כנסת "חסד ורחמים" ירושלים | <p><b>בית הכנסת "חסד ורחמים":</b> "בית הכנסת נבנה כבית מגורים, ולאחר שהפך לבית מרוח בניגוד לתקנון השכונה, פעל "המוכתר" של הספרדים בשכונה, יצחק ארמוזה להפיכת המבנה לבית הכנסת של הקהילה הספרדית – דוברי לאדינו – ס"ט" (מתוך נוסח שלט המועצה לשימור אתרי מורשת המוצב על חזית המבנה). <b>חלק צפוני:</b> חזית צפונית: קומת מרתף הבולטת בכחצי קומה ממפלס הרחוב (לקומה זו יורדים מהרחוב). מעל קומת המרתף הקומה העיקרית' בה משולבים 3 חלונות מאורכים בגדלים שונים. הקיר מחופה באבן בסיתות מוטבה עדין. מעל החלונות עיטור מתכת גדול של ביה"כ. הקומה מקורה בגג רעפים בו משולבת מרפסת של קומת הגג. <b>חלק דרומי:</b> חזית דרומית: בחזית ביה"כ שני פתחים המעוטרים בתבנית 12 השבטים (כניסה ראשית) וב"אשת חיל" (כניסה לעזרת נשים). קומת הקרקע בעיבוד טובה והקומה העליונה בנוייה בטון וחיפוי עץ. ערכיות אדריכלית גבוהה. ערכיות היסטורית גבוהה. ערכיות דתית וחברתית גבוהה.</p> | |

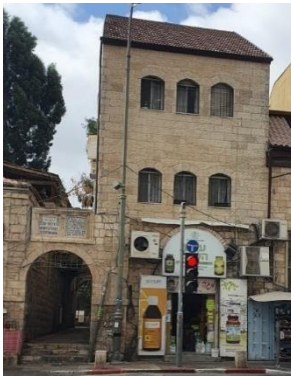
| מס' | שם אתר<br>לשימור/<br>כתובת | מס' אתר | גוש וחלקה | בעלים | תמצית נתונים והערכת האתר | צילום |
|---|---|---|---|---|---|---|
| 2 | <b>אגריפס 65 הכרמל 16</b> | | גוש 30046<br>חלקה 4 | הרב רוזנטל יעקב | <p><b>מבנה צפוני:</b> קומת הקרקע הינה הקומה המקורית בלבד. חזית צפונית: בקומת הקרקע פתח חנות. מעל הפתח קשת מקילה. סיתות מוטבה. 2 הקומות העליונות חדשות ובסיתות תלטיש. שלישיית חלונות בכל קומה (כל החלונות מקושטים). המבנה מקורה בגג רעפים. לחזית זו ניצב ממזרח שער ההנצחה להקמת השכונה וכן הכניסה הראשית, הצפונית, לשכונה. <b>מבנה דרומי:</b> המבנה אינו קיים אך החזית הדרומית והמזרחית של החצר האחורית נראות כחזיתות מבנה. חזית מזרחית: בקיר המחופה אבן בעיבוד טובה, חלון קשות סתום. חזית דרומית: בקיר החצר דלת כניסה ובצידה זוג חלונות מקושטים. ערכיות אדריכלית גבוהה. ערכיות היסטורית גבוהה.</p> | |

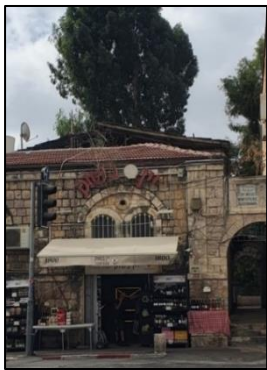
| מס' | שם אתר<br>לשימור/<br>כתובת | מס' אתר | גוש וחלקה | בעלים | תמצית נתונים והערכת האתר | צילום |
|---|---|---|---|---|---|---|
| 3 | <b>אגריפס 63 הכרמל 14</b> | | גוש 30046<br>חלקה 5 | תלתן חת שמונה בע"מ | <p><b>מבנה צפוני:</b> יחידה בודדת מתוך מבנה טורי אחד הכולל 7 יחידות. המבנה כולל קומת קרקע (בחלק מהיחידות המפלס נמוך ממפלס הרחוב) וקומה מעליה. עיבוד אבן מוטבה. חזית צפונית: בקומת הקרקע דלת מסחרית. קומה א': זוג חלונות מקושטים ומעליהם חלון עגול לאוורור. מסגרות החלונות בעיבוד מסמסם, באבן בגוון בהיר ובבליטה ממישור החזית. מעל זוג החלונות והחלון העגול בנויה קשת מקילה. המבנה מקורה בגג רעפים. חזית מערבית: סיתות מוטבה. בחזית זו חלון מקושט אחד.</p> | |

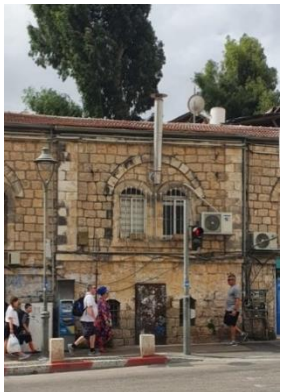
| | <p>המבנה מהווה יחידה בודדת מתוך מבנה טורי אחד הכולל 7 יחידות. המבנה כולל קומת קרקע (בחלק מהיחידות נמוכה ממפלס הרחוב) וקומה נוספת. עיבוד אבן מוטבה.</p> <p>חזית צפונית: בקומת הקרקע דלת מסחרית. מימין לדלת ומשמאלה חלונות מקושתים מקוריים. קומה א': זוג חלונות מקושתים ומעליהם חלון עגול לאורור (נכון ל 2024 מותקנת בו ארובה שיש להסירה). מסגרות החלונות בעיבוד מסמסם, באבן בגוון בהיר ובבליטה ממישור החזית. מעל זוג החלונות והחלון העגול בנויה קשת מקילה. המבנה מקורה בגג רעפים.</p> <p>חזית דרומית: קומת הקרקע נמוכה ממפלס הרחוב ובנויה אבן בסיתות מוטבה. בקומה א' פתחים בגדלים שונים. החזית עצמה בנויה בלוקי בטון ומחופה בטיח עם כיור דמוי נדבכי אבן. ערכיות אדריכלית גבוהה. ערכיות היסטורית גבוהה.</p> | טננבואיים<br>רוזילי | גוש 30046<br>חלקה 7 | אגריפס 59<br>הכרמל 10 | 5 |

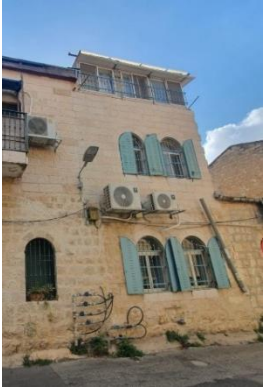
| | חזית מזרחית: המבנה בחלק זה חדש ואינו לשימור. חזית מערבית: קומת הקרקע מהווה יחידה בתוך בנייה אחידה של 8 יח' רצופות: זוג חלונות מקושטים ומעליהם קשת מקילה + חריר איורור במילואה. קומה א' חדשה ומעליה הגבהה (הזרה מאוד לשפת המקום) של קומת גג.<br>ערכיות: אדריכלית: ערכיות גבוהה. בנייה מסורתית המאפיינת את בתי השכונות ב-ים בשלהי התק' העות'מנית היסטורית: ערכיות גבוהה, כחלק מהבניה המקורית של שכונת מזכרת משה, בשנות ה'80 של המאה ה'19. | שפירא שרון | גוש 30046 חלקה 40 | עיניים למשפט 22 | 21 |

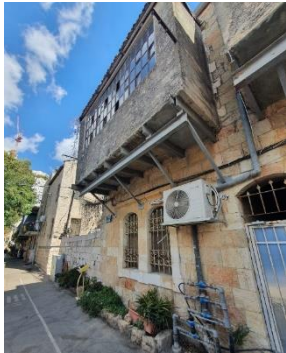
| 50 | שיריזלי 19<br>צפוני | גוש<br>30046<br>חלקה<br>207 | כהן שלמה | | <u>מבנה מערבי</u> : מבנה בן 2 קומות, חלק מרצף בנוי אחד של 3 יחידות (שיריזלי 17, 19, 21). חזית מערבית: זוג חלונות מקושתים עם מסגרת מודגשת בעיבוד מוסמסם + כרכוב. קומה א': מרפסת זיז סגורה בבניית בלוקים וטיח. חזית צפונית: קיר אבן בעיבוד טובה, ללא פתחים. מעבר מקורה מדרום למבנה (בינו לבין המבנה מדרומו) קשת כניסה בפתח מעבר זה. <u>מבנה מזרחי</u> : מבנה אורכי בן 2 קומות הכולל 8 יחידות. בקומת הקרקע בכל יחידה פתח כניסה ומינינו חלון מקושת. בקומה א' זוג חלונות מקושתים ומעליהם קשת מקילה. במילואה שבין זוג החלונות והקשת: חריר אוורור. זוג החלונות מודגש במסגרת אבן בסיתות מוסמסם. ערכיות אדריכלית גבוהה.<br>ערכיות היסטורית גבוהה. |

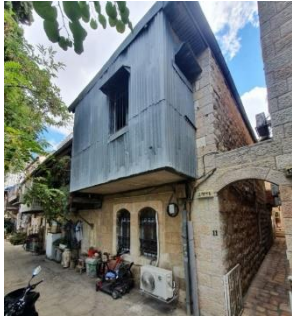
| | המבנה המערבי: קומת קרקע: סיתות<br>מוטבה. במרכז החזית זוג חלונות<br>מודגשים במסגרת משותפת בסיתות<br>מוסמסם. קומה א': מרפסת זיז הסגורה<br>מכל כיווניה בפח גלי. חזית דרומית:<br>עיבוד טובזה. בחזית מס' חלונות<br>מקושתיים. מדרום לפינת המבנה קשת<br>מעבר (משוחזרת) בין מבנה זה למבנה<br>מדרום. <u>המבנה המזרחי</u> : בחלקה זו<br>כלולה יחידה אחת מתוך מבנה טורי<br>הכולל 8 יחידות זהות. חזית מזרחית:<br>קומת מרתף מוגבהת עם פתח כניסה<br>שהורחב (ככל הנראה 'על חשבון' חלון<br>סמוך). קומה א': זוג חלונות מקושתיים<br>עם מסגרת מודגשת בסיתות מוסמסם.<br>מעל זוג החלונות קשת מקילה (החלל בין<br>הקשת למשקוף סגור באבן, להוציא חריר<br>אורור עגול). למבנה נוספה קומה<br>חדשה, בסיתות תלטיש.<br>ערכיות אדריכלית גבוהה.<br>ערכיות היסטורית גבוהה. | שפיר אריק | גוש<br>30046<br>חלקה<br>16 | שיריזלי 11 | 56 |

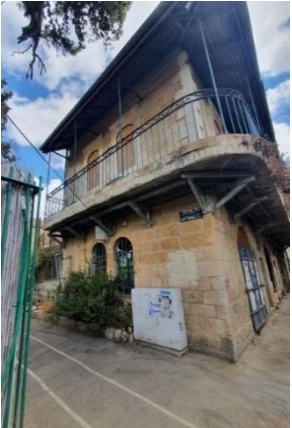
| | מבנה פינתי רחב ידיים בן 2 קומות. חזית<br>דרומית: סיתות מוטבה. 7 פתחים<br>בקומת הקרקע בחזית זו, מתוכם 3<br>פתחים רחבים ומקושתיים, 2 פתחים<br>צרים עם קשת מקילה ו 2 פתחים שאינם<br>מקושתיים. חלק מהפתחים סתומים באבן<br>וחלקם צומצמו ושוננו לחלונות. קומה<br>א': מרפסת זיז ארוכה אליה נפתח במרכז<br>פתח ובצידו חלון. מימין זוג חלונות<br>מקושתיים וכנ"ל בצד השמאלי של<br>החזית. כל הפתחים מודגשים במסגרת<br>אבן בסיתות מוסמסם. חזית מערבית:<br>זוג חלונות קשויים בקומת הקרקע.<br>קומה א': מרפסת הזיז ממשיכה כיחידה<br>רציפה עם המרפסת הדרומית (כולל<br>סביב פינת המבנה) + זוג חלונות<br>מקושתיים ומודגשים. קרניז מסוגנן בנוי<br>מעל כל הפתחים בקומה א'. חזית<br>צפונית: חזית אטומה. מבנה בטון מאוחר<br>צמוד לחזית זו.<br>ערכיות אדריכלית גבוהה.<br>ערכיות היסטורית גבוהה. | שוורץ ארתור | גוש<br>30046<br>חלקה<br>23 | שיריזלי 23<br>רבי אריה 2 | 57 |
