| סדר יום ועדת שימור | |
| מספר ועדה | 41/2026 |

| סדר יום ועדת שימור | |
|---|---|
| הכנסת אתרים לרשימת השימור העירונית: רוממה | |

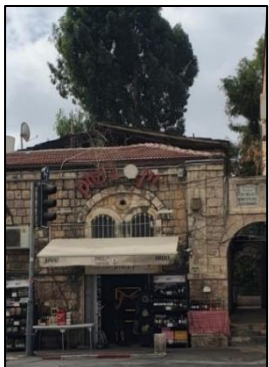
| מס' | שם אתר<br>לשימור/<br>כתובת | מס' אתר | גוש וחלקה | בעלים | תמצית נתונים והערכת האתר | צילום |
|---|---|---|---|---|---|---|
| 3 | <b>אגריפס 63 הכרמל 14</b> | | גוש 30046<br>חלקה 5 | תלתן חת שמונה בע"מ | <p><b>מבנה צפוני:</b> יחידה בודדת מתוך מבנה טורי אחד הכולל 7 יחידות. המבנה כולל קומת קרקע (בחלק מהיחידות המפלס נמוך ממפלס הרחוב) וקומה מעליה. עיבוד אבן מוטבה. חזית צפונית: בקומת הקרקע דלת מסחרית. קומה א': זוג חלונות מקושטים ומעליהם חלון עגול לאוורור. מסגרות החלונות בעיבוד מסמסם, באבן בגוון בהיר ובבליטה ממישור החזית. מעל זוג החלונות והחלון העגול בנויה קשת מקילה. המבנה מקורה בגג רעפים. חזית מערבית: סיתות מוטבה. בחזית זו חלון מקושט אחד.</p> | |

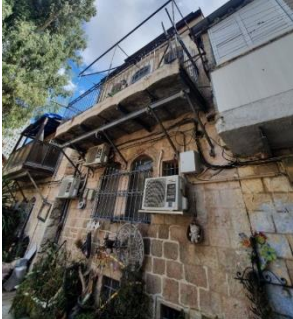
| | <p><u>המבנה המערבי</u>: חזית מערבית: סיתות מוטבה עדין. קומת קרקע: זוג חלונות מקושטים. מימנם הותקן חלון (מאחור). מתחת לחלונות אלו: שני חלונות של קומת מרתף. קומה א': מרפסת זיז אליה יוצאים דרך פתח (דלת) מימין ומשמאל לפתח חלונות מקושטים. הדלת ושני החלונות מודגשים במסגרת אבן. משמאל לחלונות: חלון בודד מקושט.</p> <p><u>המבנה המזרחי</u>: בחלקה זו כלולה יחידה אחת מתוך מבנה טורי הכולל 8 יחידות זהות. חזית מזרחית: קומת מרתף מוגבהת עם פתח כניסה במרכז החזית, וחלון מרובע מימין הפתח. קומה א': זוג חלונות מקושטים עם מסגרת מודגשת בסיתות מוסמס. מעל זוג החלונות קשת מקילה (החלל בין הקשת למשקוף סגור באבן, להוציא חריר אוורור עגול). ערכיות אדריכלית גבוהה. ערכיות היסטורית גבוהה.</p> | כפיר רפאל | גוש<br>30046.<br>חלקה<br>14 | | שיריזלי 5 | 47 |

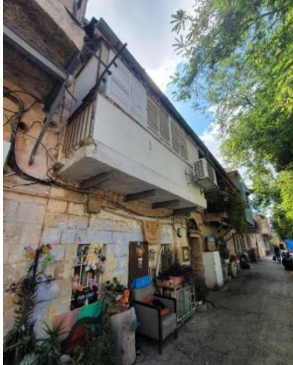
| | <p><u>המבנה המערבי</u>: חזית מערבית: פתח כניסה במרכז חזית המבנה ושני חלונות (לא מקושטים) מימין לפתח ומשמאלו. קיימים שרידי טיח בצבע כחול על החזית (עדות לכך שהקיר היה מטויח וצבוע בעבר). קומה א': מרפסת זיז הסגורה כולה בסגירה מודרנית. מתחת למדלפות הגג מותקן "סינר". גג החזית הוגבה בעבר ומעל הגג המקורי מותקן בחזית זו גג רעפים גבוה יותר. מדרום לחזית קשת כניסה לחצר אחורית ומעליה פתח וקשת מקילה. גג הרעפים בנוי ברצף אחד עם המבנה הצמוד מדרום.</p> <p>חזית דרומית: חלון בודד מקושט מותקן בחזית זו. החזית המזרחית של המבנה מחופה בטיח. <u>המבנה המזרחי</u>: בחלקה זו כלולה יחידה אחת מתוך מבנה טורי הכולל 8 יחידות זהות. חזית מזרחית: קומת מרתף מוגבהת עם פתח כניסה במרכז החזית, וחלון מרובע מימין הפתח. קומה א': זוג חלונות מקושטים עם מסגרת מודגשת בסיתות מוסמס.</p> | זינגר דוד | גוש<br>30046.<br>חלקה<br>15 | | שיריזלי 7 | 48 |
