| סדר יום ועדת שימור | |

| נתונים כלליים | |
|---|---|
| כתובת | המערבים 8 |

| עיקרי התכנית ומטרותיה: | |
|---|---|
| <b>מהות:</b> הכשרת בניה תוספת קומה בבנין לשימור | |

| סדר יום ועדת שימור | |
|---|---|
| הכנסת אתרים לרשימת השימור העירונית: רוממה | |

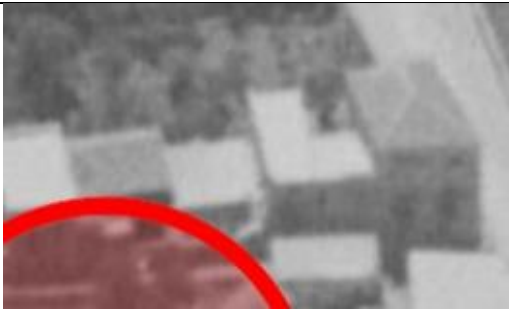
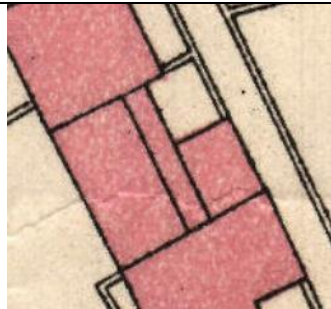
| עיקרי התכנית ומטרותיה: | |
|---|---|
| <p><b>תיאור מצב קיים:</b> האתר ממוקם ברקמה ההיסטורית של שכונת המוגרבים-המערבים-מחנה ישראל, מהשכונות היהודיות הראשונות שהוקמו בסוף המאה התשע עשרה מחוץ לחומות העיר העתיקה. השכונה נבנתה בטיפולוגיה של שכונת חצר כאשר הבתים מהווים דופן-חומה מבונה כלפי חוץ, במרכז חצר משותפת. הבניינים בשכונה נבנו בבניה מורכבת בדומה לעיר העתיקה עם חצרות (חוש) המעברים תוכננו בצורה של סמטאות צרות להולכי רגל. עניינו בחלקה טורית שתוכננה בדופן המערבית של השכונה, פונה ממזרח לסמטת המערבים מול מבנה ציבור המפעל וממערב לחלקה 87 ביעוד מגורים, בפועל גינה פרטית. בתחום החלקה מצוי בנין מגורים שהוקם במספר שלבי בניה היסטוריים שלב בניה ראשון התקופה העות'מאנית 1880-1918 קומת קרקע בבניה מסורתית של קירות נושאים קמרונות * חדר דרום מערבי ייתכן שנבנה כתוספת בשלב בניה היסטורי מוקדם שלב בניה היסטורי שני קומה ראשונה מלבנית בבניה מסורתית של קירות אבן מקורה גג רעפים, הגישה לקומה העליונה תוכננה ממהלך מדרגות חוץ בצורת ר' הממוקם בפינה צפון מזרחית החלקה בשלב בניה מאוחר הורחבה הקומה הראשונה וחזית מזרחית מקורית 'נבלעה' והפכה לחזית פנימית ככל הנראה הוחלף גג, נבנתה קומת גלריה וגישה למרפסת גג מעל הרחבת הבניה קומה א' מקוקיה (ראה תיעוד צילומי עם 53 בתיק תיעוד)</p> | |

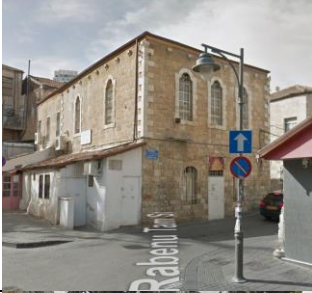
| | מבנה היסטורי דו-קומתי וגג רעפים.<br>בקומה התחתונה נמצאת ישיבת<br>'נאות דשא' ובעליונה בית הכנסת<br>'יגיע כפיים'. | יגיע כפיים -<br>בית הכנסת<br>של המקדיש | 30067/120 | 1571 | רבנו תם 1 /<br>פינס 18<br>ביכנ"ס יגיע<br>כפיים | 14 |

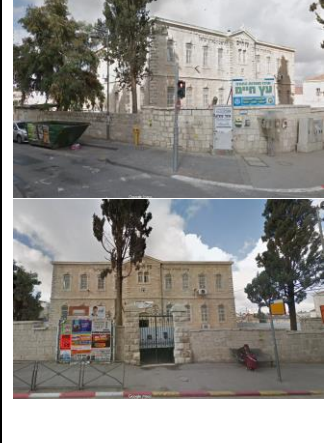
| | <p>מבנה ציבורי היסטורי חשוב בן 3 קומות וגג רעפים מעל קומת מרתף, שנבנה בשנת 1907 כאחד ממבני הציבור היחידים שבשכונת זכרון משה. המבנה נבנה סמוך לבי"ס למל ופעל כחלק ממוסד זה ביחד עם בית המדרש למורים, שקידם חינוך ציוני ואת השפה העברית. נבנה בסגנון בניה מסורתי אופייני לתקופתו והשתמר היטב. בשנת 2016 נגנזה תכנית מתאר שהכריזה על המבנה כאתר לאומי לשימור ביחד עם בי"ס למל הסמוך. למבנה חשיבות אדריכלית, עירונית ותרבותית גבוהה ביותר.</p> | <p>הקדש תלמוד תורה הכללי והישיבה הגדולה ע"י חיים, ע"י הנאמן עו"ד רונן מטרי</p> | <p>30066/30</p> | <p>4586</p> | <p>ישעיהו 13 בי"ס תיכון למסחר</p> | <p>23</p> |

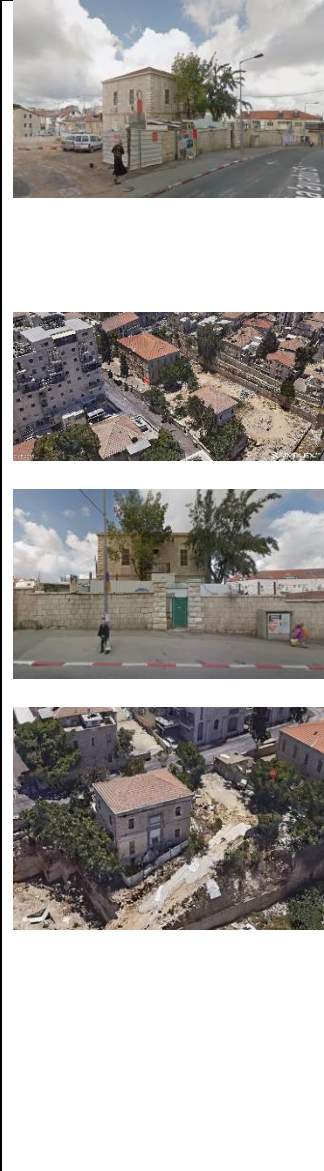
| | <p>מבנה ציבורי היסטורי מפואר ומרשים בעל חשיבות עירונית וארצית. ביה"ס למל נוסד בעיר העתיקה בעקבות ביקורו של ד"ר לדוויג אַוּגוּסְט, רִיטְר פון פרנקל-הוּכווארט, יהודי-אוסטרי בשנת 1856, בשליחות עליזה הרץ לבית למל. המוסד נשא סממנים אוסטרים מובהקים ולכן התנגדו לו קנאי ירושלים בכל שנות פעילותו דבר שעורר מלחמת תרבות שהביאה בעקבותיה התפתחויות חשובות בעיר. בעקבות התאחדותו עם בית הספר של החברה לחינוך יתומים בשנת 1887 חלו שינויים בהתנהלותו והוחלט להקים עבורו מבנה מחוץ לחומות. מבנה בית הספר ברחוב ישעיהו הוקם בין השנים 1901-1903. בית הספר משך אליו תלמידים מכל הארץ שרצו ללמוד במסגרת חינוכית מתקדמת ומודרנית. המבנה שימש עמוד תווך לשכונת זכרון משה בתקופה העות'מאנית. באותה תקופה גם פעל בו לזמן מה הסמינר למורים שהוביל את תחייתה והתעוררותה של הלשון העברית. בתחילת תקופת המנדט עבר בית הספר להסדרות הציונית ויועד ללימודי בנות בלבד אבל המשיך לשמש כמרכז לפעילות ציונית כללית. בהמשך הוחלט לכולל בתוך המבנה גם בית כנסת בשם "היכל אבינועם". בשנת 1980 עזב בית הספר את המבנה ומאז הוא משמש מוסדות חינוך חרדיים. למבנה המפואר פרטי אבן ייחודיים בסגנון ניאו קלאסי ומשולבות בו שיטות בניה ומוטיבים מקומיים מסורתיים.</p> | <p>הקדש תלמוד תורה הכללי והישיבה הגדולה ע"י חיים, ע"י הנאמן עו"ד רונן מטרי</p> | <p>30066/30</p> | <p>4585</p> | <p>ישעיהו 15 בי"ס למל</p> | <p>24</p> |

| | <p>למבנה חשיבות היסטורית, תרבותית, אדריכלית וארצית גבוהה כמוסד חינוכי מתקדם ומודרני בעל השפעה רבה על החברה הישראלית של תחילת המאה ה-20.</p> <p>בשנת 2016 נגזרה תכנית מתאר שהכריזה על המבנה כאתר לאומי לשימור.</p> | | | | | |

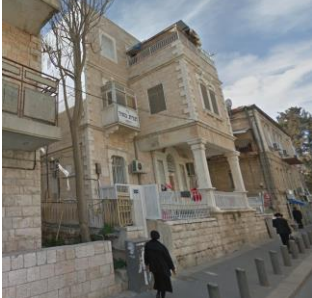
| | מבנה היסטורי דו קומתי במקור (כיום בן 3 קומות קומה עליונה מאוחרת) וגג שטוח כולל מרפסת פורטיקו (ע"ג עמודים) בחזית. במבנה השתמרו פרטי בנין מרשימים וכן גדר ושער | לוי אליהו | 30071/62 | 4261<br>156+<br>0 | דוד ילין 37 | 21 |

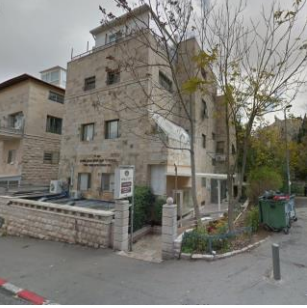
| | מבנה היסטורי דו-קומתי מקורי ועוד 2 קומות מאוחרות ותוספות (סהכ כיום 4.5 קומות) שנבנה ע"י חסידות חב"ד ומשמש כיום לספרייה, ישיבה ומשרדים | דל אשר | 30065/56 | 1474<br>+<br>4297 | ישעיהו 22 | 24 |

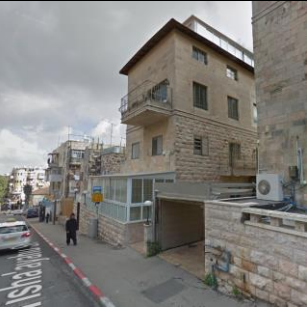
| | מבנה היסטורי דו-קומתי מקורי ועוד 2 קומות מאוחרות ותוספות (סהכ כיום 4.5 קומות) | אופי<br>אינסייד<br>בע"מ | 30065/55 | 4298<br>+<br>1475 | ישעיהו 24 | 25 |

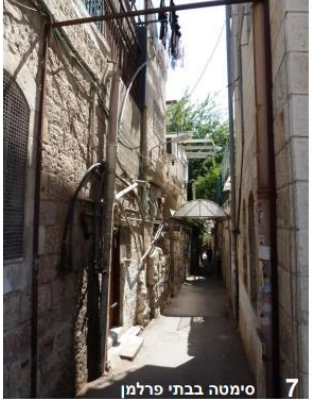
| | בתי פרלמן, תרמ"ז- 1887 בשמה המקורי – "עיר שלום". שכונה שהוקמה מתחילתה למטרות מסחריות-יזמיות וזה אולי ערכה התרבותי החשוב ביותר. הקרקע נקנתה בכספו של יעקב פרוטיגר ונמכרה ליזמי משנה להקמת בתי מגורים. מהווה מעין המשך של שכונת מאה שערים, אולם מחוץ ל"חומות" השכונה | לא ניתן | 30061/32-40 | | סלנט 24-36 | 8 |

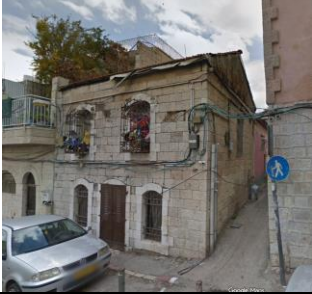
| | מבנה אבן אופייני מהתקופה העותמאנית השתמר במצב טוב מאוד ללא תוספות | לוי עובדיה | 30062/73 | 1416 | חיי אדם 14 | 12 |

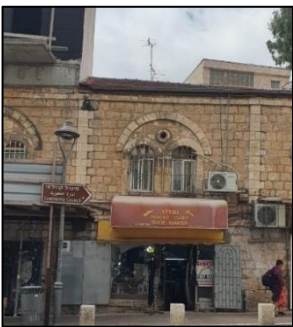
| | <p>המבנה מהווה יחידה בודדת מתוך מבנה טורי אחד הכולל 7 יחידות. מפלס קומת קרקע בחלק מהיחידות נמוך ממפלס הרחוב, ומעל מפלס הקרקע קומה נוספת. עיבוד אבן: מוטבה. חזית צפונית: בקומת הקרקע דלת מסחרית. קומה א': זוג חלונות מקושתים ומעליהם חלון עגול לאוורור. מסגרות החלונות בעיבוד מסמסם, באבן בגוון בהיר ובבליטה ממישור החזית. מעל זוג החלונות והחלון העגול בנויה קשת מקילה. המבנה מקורה בגג רעפים. ערכיות אדריכלית גבוהה. ערכיות היסטורית גבוהה.</p> | <p>איזנמן חנה</p> | <p>גוש 30046<br/>חלקה 10</p> | | <p>אגריפס 53<br/>הכרמל 4</p> | <p>8</p> |

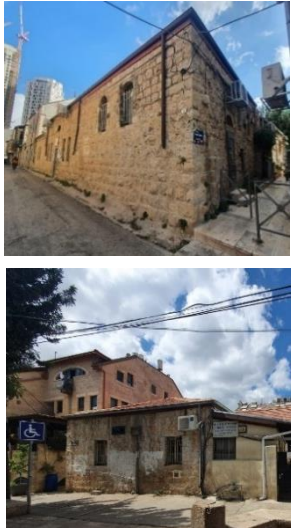
| | <u>מבנה מזרחי</u> :<br>חזית מזרחית: סיתות מוטבה. בחזית שני פתחים מרובעים וללא מסגרת מודגשת. חזית דרומית: בחזית שלושה חלונות מלבניים עם משקופי אבן בעיבוד עדין יותר, כאשר לחלון המזרחי ביותר משקוף עליון מאבן קורה בעיבוד מסמסם. פתח זה אינו מקורי. לשלושתם סורג פשוט עם ראשי חץ. ביניהם ישנה דלת כניסה מלבנית ומעליה פתח בעל קשת רומית<br><u>מבנה מערבי</u> :<br>חזית מערבית: זוג חלונות קשוחים (ללא מסגרת מודגשת)<br>חזית דרומית: החזית עשויה אבן בעיבוד תלטיש וטובה, ובו שני חלונות מלבניים עם משקוף אבן בעיבוד תלטיש וסורג קלאסי מסורתי, דלת מלבנית ומעליה פתח בעל קשת רומית, ובתחתית החזית | לא ניתן | גוש 30046 חלקה 43 | עיניים למשפט 18 | 23 |

| | | | | פתח מרובע שנראה מאוחר. (מבוסס, בין השאר, על סקר שבוצע ע"י ארד סימון אדריכלים). ערכיות אדריכלית גבוהה. ערכיות היסטורית גבוהה. | |

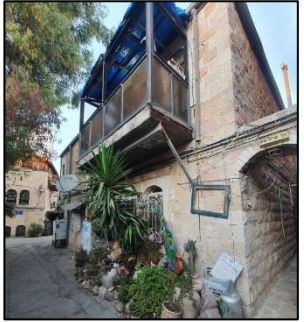
| | <p>אבן. משמאל לחלונות: חלון מקושט בודד.</p> <p>חזית דרומית: סיתות טובזה. דלת מקושטת בצד ימין ומעליה חלון מקושט. בציור האחורי של המבנה (מזרח) תוספות בניה שונות.</p> <p><u>המבנה המזרחי</u>: בחלקה זו כלולה יחידה אחת מתוך מבנה טורי הכולל 8 יחידות זהות. חזית מזרחית: קומת מרתף מוגבהת עם פתח כניסה. הפתח הורחב משמעותית ביחס למקור. ללא חלונות בקומה זו. קומה א': זוג חלונות מקושטים עם מסגרת מודגשת בסיתות מוסמס. מעל זוג החלונות קשת מקילה (החלל בין הקשת למשקוף סגור באבן, להוציא חריר אוורור עגול). ערכיות אדריכלית גבוהה. ערכיות היסטורית גבוהה.</p> | | | | | |

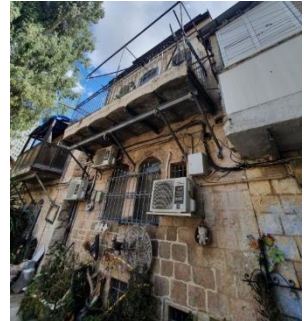
| | <p><u>המבנה המערבי</u>: חזית מערבית: סיתות מוטבה עדין. קומת קרקע: זוג חלונות מקושטים. מימנם הותקן חלון (מאחור). מתחת לחלונות אלו: שני חלונות של קומת מרתף. קומה א': מרפסת זיז אליה יוצאים דרך פתח (דלת) מימין ומשמאל לפתח חלונות מקושטים. הדלת ושני החלונות מודגשים במסגרת אבן. משמאל לחלונות: חלון בודד מקושט.</p> <p><u>המבנה המזרחי</u>: בחלקה זו כלולה יחידה אחת מתוך מבנה טורי הכולל 8 יחידות זהות. חזית מזרחית: קומת מרתף מוגבהת עם פתח כניסה במרכז החזית, וחלון מרובע מימין הפתח. קומה א': זוג חלונות מקושטים עם מסגרת מודגשת בסיתות מוסמס. מעל זוג החלונות קשת מקילה (החלל בין הקשת למשקוף סגור באבן, להוציא חריר אוורור עגול). ערכיות אדריכלית גבוהה. ערכיות היסטורית גבוהה.</p> | כפיר רפאל | גוש<br>30046.<br>חלקה<br>14 | | שיריזלי 5 | 47 |

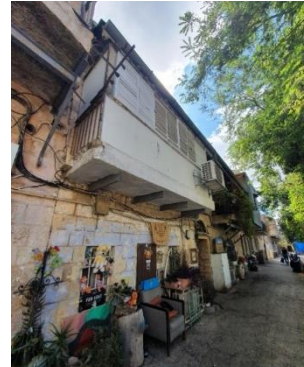
| | <p><u>המבנה המערבי</u>: חזית מערבית: פתח כניסה במרכז חזית המבנה ושני חלונות (לא מקושטים) מימין לפתח ומשמאלו. קיימים שרידי טיח בצבע כחול על החזית (עדות לכך שהקיר היה מטויח וצבוע בעבר). קומה א': מרפסת זיז הסגורה כולה בסגירה מודרנית. מתחת למדלפות הגג מותקן "סינר". גג החזית הוגבה בעבר ומעל הגג המקורי מותקן בחזית זו גג רעפים גבוה יותר. מדרום לחזית קשת כניסה לחצר אחורית ומעליה פתח וקשת מקילה. גג הרעפים בנוי ברצף אחד עם המבנה הצמוד מדרום.</p> <p>חזית דרומית: חלון בודד מקושט מותקן בחזית זו. החזית המזרחית של המבנה מחופה בטיח. המבנה המזרחי: בחלקה זו כלולה יחידה אחת מתוך מבנה טורי הכולל 8 יחידות זהות. חזית מזרחית: קומת מרתף מוגבהת עם פתח כניסה במרכז החזית, וחלון מרובע מימין הפתח. קומה א': זוג חלונות מקושטים עם מסגרת מודגשת בסיתות מוסמס.</p> | זינגר דוד | גוש<br>30046.<br>חלקה<br>15 | | שיריזלי 7 | 48 |

| | | | | מעל זוג החלונות קשת מקילה (החלל בין הקשת למשקוף סגור באבן, להוציא חריר אוורור עגול).<br>ערכיות אדריכלית גבוהה.<br>ערכיות היסטורית גבוהה. | |
