| סדר יום ועדת שימור | |
| מספר ועדה | 45/2026 |

| נתונים כלליים | |
|---|---|
| כתובת | הארנון 2 |

| עיקרי התכנית ומטרותיה: | |
|---|---|
| <b>מהות הבקשה:</b> תוספת בניה בחלקו האחורי של המבנה, תוספת קומות, הרחבת מרפסות, תוספת מחסנים, שימור חזיתות. | |

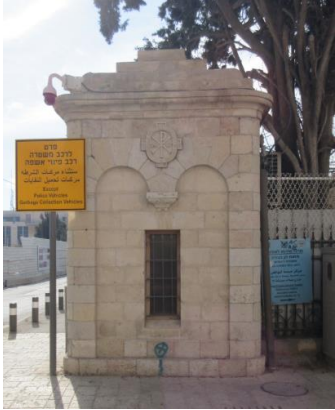
| מס' סידורי | שם אתר לשימור | בעלות | מס' אתר | גוש/ חלקה בעלות | צילום | תמצית |
|---|---|---|---|---|---|---|
| 1 | מבנה משמר בשער הצפוני של מגרש הרוסים | עיריית ירושלים | 4204 | 30051/31 | | מבנה משמר - אחד משני מבני השער המקוריים של מתחם מגרש הרוסים. נבנה בסוף המאה ה-19. בשנת 1975 נהרס מבנה המשמר המזרחי לטובת הרחבת הכביש. הגדר המעוגלת שהיתה מחוברת למבנה נהרסה. |

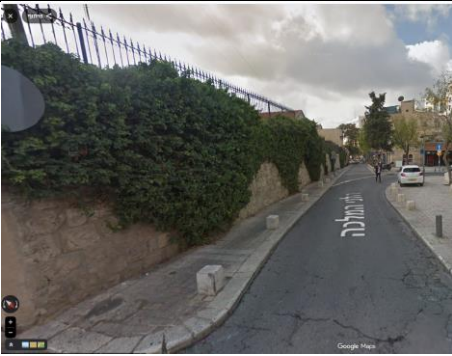
| מס' סידורי | שם אתר לשימור | בעלות | מס' אתר | גוש/ חלקה בעלות | צילום | תמצית |
|---|---|---|---|---|---|---|
| 2 | מקטע מהחומה הצפונית של מגרש הרוסים | מדינת ישראל | | 30051/35<br>30051/26<br>30051/31 | | מקטע מהחומה הצפונית של מגרש הרוסים. נבנתה עם הקמת המתחם במאה ה-19. בנויה לאורך רחוב הלני המלכה. מקטע שבין רחוב יפו ומונבז. |

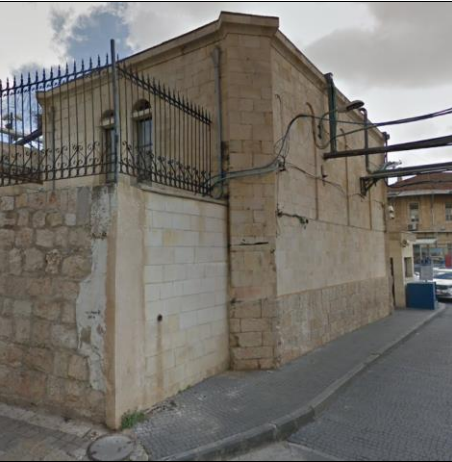
| מס' סידורי | שם אתר לשימור | בעלות | מס' אתר | גוש/ חלקה בעלות | צילום | תמצית |
|---|---|---|---|---|---|---|
| 3 | מבנה נספח לאכסניית הגברים ע"ש אליזבטה. | מדינת ישראל | | 30051/11 | | מבנה נספח לאכסניית הגברים ע"ש אליזבטה, נבנה בין 1859-1864. תוכנן ע"י האדריכל מרטין איוונוביץ' אפינגר |

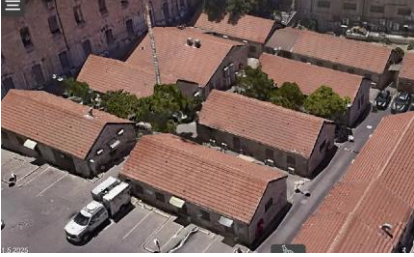
| <p>9 ביתני אבן<br/>קטנים בני<br/>קומה וגג<br/>רעפים, בשטח<br/>החצר המוקפת<br/>באכסניית<br/>הגברים<br/>ובאכסניית<br/>ניקולאי –<br/>בתוך מתחם<br/>המשטרה ובית<br/>המעצר.<br/>המבנים נראים<br/>בתצ"א מ-<br/>1918. חלק<br/>מהמבנים עברו<br/>ככל הנראה<br/>שינויים.</p> | | 30051/12 | 4205 | מדינת<br>ישראל | ביתני אבן<br>מתחם<br>המשטרה | 4 |

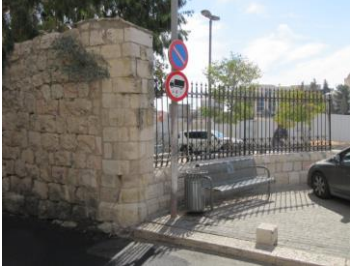
| <p>מקטע<br/>מהחומה<br/>הצפונית<br/>המקורית של<br/>מגרש הרוסים.<br/>נבנתה עם<br/>בניית המתחם<br/>במאה ה-19.<br/>בנויה לאורך<br/>רחוב הלני<br/>המלכה.<br/>מקטע שבין<br/>רחוב שבטי<br/>ישראל ומונבז.<br/>בצומת הלני<br/>ומונבז נשמר<br/>חלק מהגדר<br/>המעוגלת<br/>(בעבר<br/>התחברה<br/>למבנה המשמר<br/>המזרחי שלא<br/>שרד. מבנה<br/>השער השני<br/>שממול שרד<br/>אך ללא הגדר<br/>המעוגלת).</p> | | <p>30051/10<br/>30051/31<br/>30051/36<br/>30051/154</p> <p>30051/26<br/>30051/35</p> | 4211 | מדינת<br>ישראל | החומה<br>הצפונית<br>של מגרש<br>הרוסים | 5 |

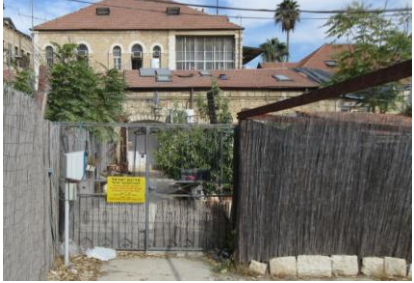
| <p>מבני שירות<br/>לאורך החומה<br/>הצפונית של<br/>מגרש הרוסים.<br/>שורת מבני<br/>אבן בני קומה<br/>אחת וגג<br/>רעפים,<br/>שחזיתם<br/>הצפונית<br/>מהווה חלק<br/>מחומת האבן<br/>ההיקפית של<br/>מגרש הרוסים<br/>הפונה לרחוב<br/>הלני המלכה.<br/>נבנו במאה ה-<br/>19.</p> | | 30051/10 | 4212 | מדינת<br>ישראל | מבני שירות<br>לאורך<br>החומה<br>הצפונית<br>של מגרש<br>הרוסים | 6 |

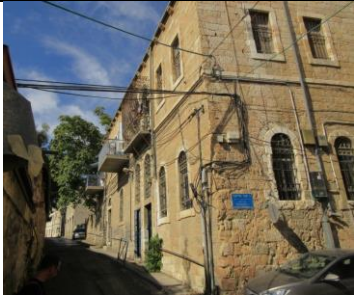
| <p>בית קיינג'ינוף<br/>בהלני המלכה<br/>פינת סמטת<br/>פטרושקה.<br/>מבנה בן 2<br/>קומות וגג<br/>רעפים שתוכנן<br/>למגורים<br/>בבנייה<br/>מסורתית.<br/>המבנה בקו 0<br/>ויוצר את אופי<br/>הסימטה<br/>הייחודית. כאן<br/>שכן ככל<br/>הנראה מלון<br/>קמיניץ בגלגולו<br/>השלישי.<br/>בשנות ה-50<br/>שכן במבנה<br/>מפעל לאפיית<br/>מצות שלו<br/>מערכת מים<br/>ייחודית.</p> | | 30052/81 | 4169 | לא קיים | בית<br>קיינג'ינוף,<br>הלני<br>המלכה 19 | 7 |

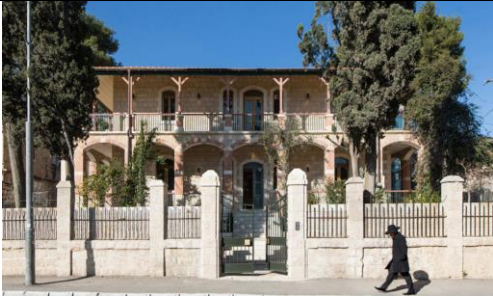
| <p>המכון הפיני,<br/>מרכז שלהבת-<br/>יה, מבנה בן 2<br/>קומות וגג<br/>רעפים שנבנה<br/>בשנת 1875<br/>בתכנונו של<br/>האדריכל<br/>הנודע קונרד<br/>שיק. למבנה<br/>מראה ייחודי<br/>ומרשים שניתן<br/>להגדירו כסגנון<br/>אנגלי<br/>קולוניאלי.<br/>הייחודיות<br/>נובעת בין<br/>השאר משילוב<br/>החומרים<br/>והצבעוניות<br/>של אבן לבנה,<br/>לבני חרס<br/>אדומות<br/>ועמודי עץ<br/>הנושאים את<br/>הגג ויוצרים<br/>מרפסת בקומה<br/>השנייה.<br/>המבנה שימש<br/>בראשיתו את<br/>כנסיית סנט<br/>פול המצויה<br/>מולו. משנות<br/>ה-50 פועל בו<br/>המכון הפיני –<br/>מוסד חינוכי<br/>של הכנסייה<br/>האווונגלית-<br/>לותרנית של</p> | | 30052/75 | 4174 | לא קיים | שבטי<br>ישראל 25<br>המכון<br>הפיני.<br>מרכז<br>שלהבת-יה | 8 |

| פינלנד. בחצר<br>האחורית נבנה<br>ב-1963 בניין<br>נוסף המשמש<br>את הנהלת<br>המוסד. לפני<br>כמה שנים עבר<br>המתחם<br>שיפוץ. המבנה<br>החזיתי מומלץ<br>לשימור<br>מחמיר. | | | | | | |

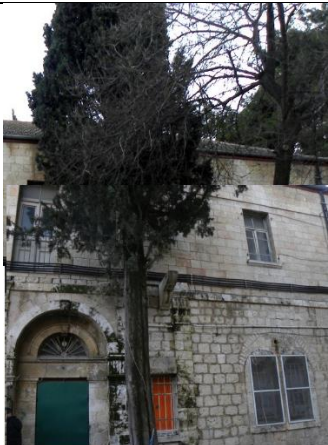
| המבנה<br>הראשון מבין<br>שלושת בתי<br>ברמן. משפחת<br>ברמן שהקימה<br>את מאפיית<br>ברמן במאה ה-<br>19. בית חלל<br>מרכזי מפואר<br>בן 2 קומות,<br>בנוי בנסיגה<br>מהרחוב, ויחד<br>עם 2 בתי<br>ברמן הנוספים<br>שבנויים בקו 0<br>לרחוב,<br>תוחמים חצר<br>בקדמת<br>המבנה. הקומה<br>השנייה נבנתה<br>ב-1933 | | 30052/134 | 4177 | לא קיים | מתחם בתי<br>ברמן<br>הנביאים 21 | 10 |

| <p>בתכנונו של האדריכל יהושע סלנט. המתחם בתהליך שימור ותוספות.</p> | | | | | | |

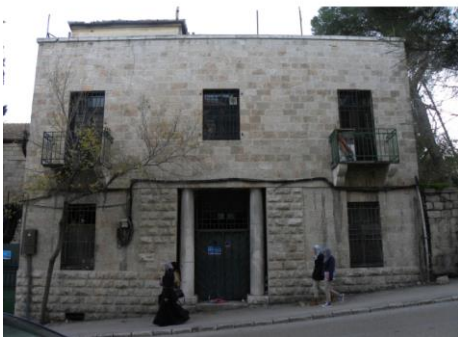
| <p>המבנה מהווה חלק מבתי ברמן של משפחת ברמן - בעלי המאפייה היהודית הגדולה הראשונה בירושלים. את המבנה הזה תכנן האדריכל יהושע סלנט - אדריכל ירושלמי חשוב. זהו המבנה האחרון שנבנה משלושת בתי ברמן. מבנה אקלקטי מפואר הבנוי בקו 0 לרחוב הנביאים בחזית הצפונית. חזיתו המזרחית של המבנה פונה לחצר המשותפת לשלושת בתי ברמן. 3 המבנים בתהליך שימור ותוספות.</p> | | 30052/134 | 4176 | לא קיים | בתי ברמן<br>הנביאים 23 | 11 |

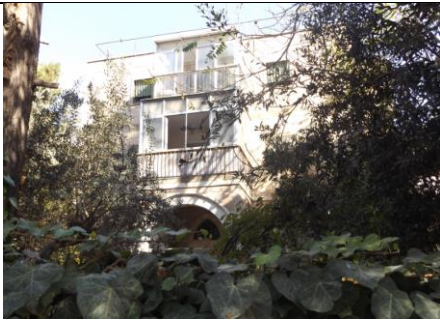
| <p>13</p> <p>הנביאים 62</p> <p>עזריה אליהו</p> <p>4412</p> <p>30065/3</p> | | <p>בית ד"ר עמנואל פרופר. המבנה ההיסטורי הוא בקומת הקרקע. מעליו נבנו 2 קומות בשנות ה-60 של המאה ה-20. על השימור לחול רק על המבנה המקורי.</p> |

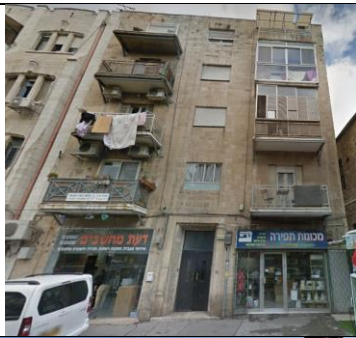
| <p>14</p> <p>הנביאים 68</p> <p>דטיאשוילי חיים</p> <p>4284</p> <p>30065/68</p> | | <p>בית דירות מנדטורי לו חנויות בקומת הקרקע ומגורים בקומות שמעל. סגנון מנדטורי אופייני.</p> |

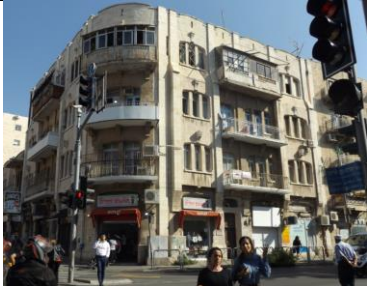
| <p>15</p> <p>הנביאים 70/שטראוס 8</p> <p>מלון סן רמו</p> <p>כהן גלעד דניאל</p> <p>4385</p> <p>30065/67</p> | | <p>מלון סן רמו. בית דירות בן 4 קומות שנבנה ב-1936 על ידי אמינה אל ח'אלדי, קרובת משפחה של ראש העיר דאז. המהנדס היה כנראה בן ציון גיני, מהנדס העיר הראשון. כבר בזמן הבנייה, הוסבו הדירות לחדרי מלון והושכרו למשפחת נוימרק שהקימה את מלון סן רמו. כיום משמש למגורים ומשרדים. מסחר בקומת הקרקע. סגנון הבנייה ניאו קלאסי וכולל אומנות וזיזים מסוגננים.</p> |

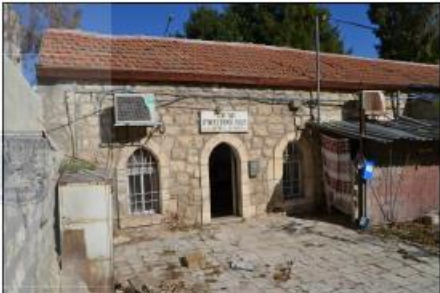
| בית וועד<br>התימנים. חלק<br>ממתחם בנין.<br>מבנה בן קומה<br>אחת וגג<br>רעפים. תקרת<br>קמרונות<br>צולבים מתחת<br>לגג. יתכן<br>ונבנה כמבנה<br>נספח למלון<br>קמיניץ הסמוך.<br>נבנה סביב<br>1900. משמש<br>כבית כנסת של<br>עדת התימנים. | | 30746/4 | 4114 | טוקטלי<br>אריאלה | בית וועד<br>התימנים -<br>הנביאים | 23 |

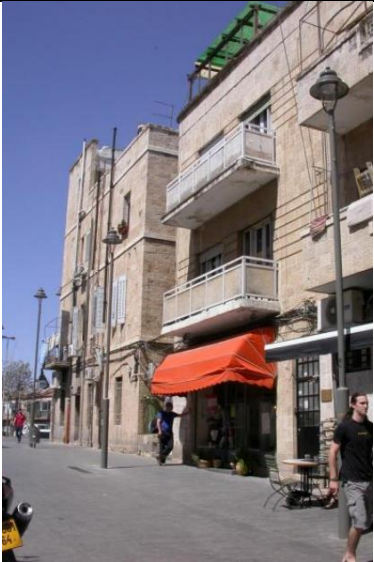
| בניין עיר<br>אופייני לבניה<br>היהודית<br>בתקופת<br>המנדט.<br>מרפסות זיז<br>מבטון ופרטי<br>מעקות<br>מעבודת<br>מסגרות<br>"באוהואסית"<br>הדגשת הקווים<br>האופקיים על<br>ידי עבודות<br>אבן יחודית<br>הכוללת פסי<br>אבן שקועים<br>בחזית<br>הראשית | | 30043/62 | 1788 | אשכול<br>בצלאל 10<br>בע"מ | בצלאל 10 | 26 |

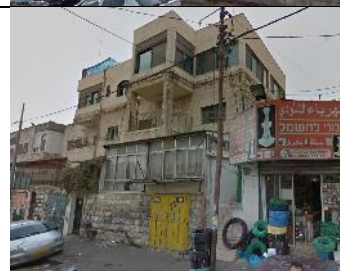
| | מבנה תלת-קומתי. שתי קומותיו התחתונות מקוריות. אבן טלטיש עדין. מרפסת זיזית אופיינית. סגנון מנדטורי "פשוט". תוספות בניה מאוחרות מסתירות חלק מהמבנה. (המבנה ככל הנראה מהתקופה הירדנית) | 29 | 30525 | בדר צאלח<br>בדר<br>אלחלוואני | --- | חאלד אבן<br>אל ואליד 50 | 25 |

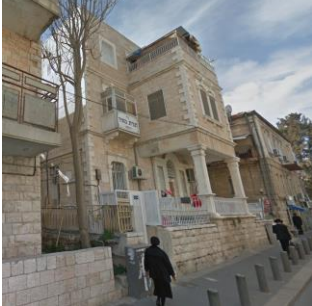
| | מבנה היסטורי דו קומתי במקור (כיום בן 3 קומות קומה עליונה מאוחרת) וגג שטוח כולל מרפסת פורטיקו (ע"ג עמודים) בחזית. במבנה השתמרו פרטי בנין מרשימים וכן גדר ושער | לוי אליהו | 30071/62 | 4261<br>156+<br>0 | דוד ילין 37 | 21 |
