| סדר יום ועדת שימור | |
| תאריך | 12/07/2026 - כז תמוז תשפ"ו |
| מספר ועדה | 47/2026 |

| נתונים כלליים | |
|---|---|
| כתובת | "בתי אונגרין": רח' שומרי אמונים, שבטי ישראל, מאה שערים |

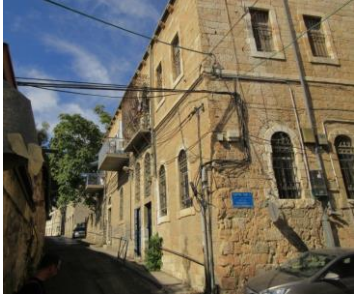
| מס' סידורי | שם אתר לשימור | בעלות | מס' אתר | גוש/ חלקה בעלות | צילום | תמצית |
|---|---|---|---|---|---|---|
| 1 | בית קיינג'ינוף, הלני המלכה 19 | לא קיים | 4169 | 30052/81 | | בית קיינג'ינוף בהלני המלכה פינת סמטת פטרושקה. מבנה בן 2 קומות וגג רעפים שתוכנן למגורים בבנייה מסורתית. המבנה בקו 0 ויוצר את אופי הסימטה הייחודית. כאן שכן ככל הנראה מלון קמיניץ בגלגולו השלישי. בשנות ה-50 שכן במבנה מפעל לאפיית מצות שלו מערכת מים ייחודית. |

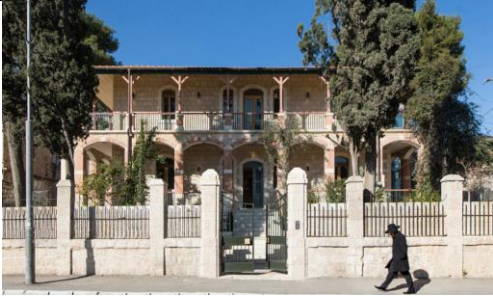
| מס' סידורי | שם אתר לשימור | בעלות | מס' אתר | גוש/ חלקה בעלות | צילום | תמצית |
|---|---|---|---|---|---|---|
| 2 | שבטי ישראל 25 המכון הפיני. מרכז שלהבת-יה | לא קיים | 4174 | 30052/75 | | המכון הפיני, מרכז שלהבת-יה, מבנה בן 2 קומות וגג רעפים שנבנה בשנת 1875 בתכנונו של האדריכל הנודע קונרד שיק. למבנה מראה ייחודי ומרשים שניתן להגדירו כסגנון אנגלי קולוניאלי. הייחודיות נובעת בין השאר משילוב החומרים והצבעוניות של אבן לבנה, לבני חרס אדומות ועמודי עץ הנושאים את הגג ויוצרים |

| <p>מרפסת בקומה השנייה.<br/>המבנה שימש בראשיתו את כנסיית סנט פול המצויה מולו. משנות ה-50 פועל בו המכון הפיני – מוסד חינוכי של הכנסיה האוונגלית-לותרנית של פינלנד. בחצר האחורית נבנה ב-1963 בניין נוסף המשמש את הנהלת המוסד. לפני כמה שנים עבר המתחם שיפוץ. המבנה החזיתי מומלץ לשימור מחמיר.</p> | | | | | | |

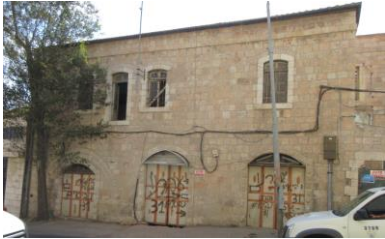
| <p>המבנה מהווה חלק מבתי ברמן של משפחת ברמן - בעלי המאפייה היהודית הגדולה הראשונה בירושלים במאה ה-19. זהו המבנה השני שנבנה בין שלושת בתי ברמן. מבנה אבן בבניה מסורתית, שבנוי בקו 0 לרחוב הנביאים, עם חזית מסחרית בקומת הקרקע. חזיתו המערבית של המבנה פונה לחצר המשותפת לשלושת בתי ברמן.</p> | | 30052/134 | 4178 | לא קיים | מתחם בתי ברמן הנביאים 19 | 3 |

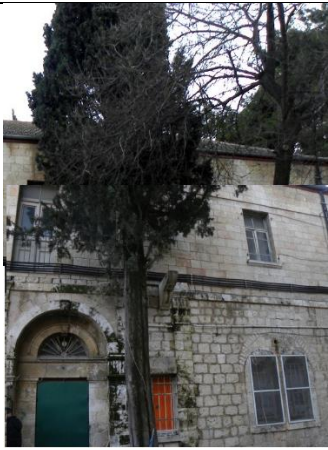
| <p>המבנה הראשון מבין שלושת בתי ברמן. משפחת ברמן שהקימה את מאפיית ברמן במאה ה-19. בית חלל מרכזי מפואר בן 2 קומות, בנוי בנסיגה מהרחוב, ויחד עם 2 בתי ברמן הנוספים שבנויים בקו 0 לרחוב, תוחמים חצר בקדמת המבנה. הקומה השנייה נבנתה ב-1933 בתכנונו של האדריכל יהושע סלנט. המתחם בתהליך שימור ותוספות.</p> | | 30052/134 | 4177 | לא קיים | מתחם בתי ברמן הנביאים 21 | 4 |

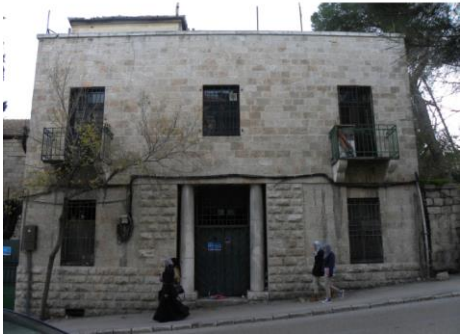
| <p>המבנה מהווה חלק מבתי ברמן של משפחת ברמן - בעלי המאפייה היהודית הגדולה הראשונה בירושלים. את המבנה הזה תכנן האדריכל יהושע סלנט - אדריכל ירושלמי חשוב. זהו המבנה האחרון שנבנה משלושת בתי ברמן. מבנה אקלקטי מפואר הבנוי בקו 0 לרחוב הנביאים בחזית הצפונית. חזיתו המזרחית של המבנה פונה לחצר המשותפת לשלושת בתי ברמן. 3 המבנים בתהליך שימור ותוספות.</p> | | 30052/134 | 4176 | לא קיים | בתי ברמן הנביאים 23 | 5 |

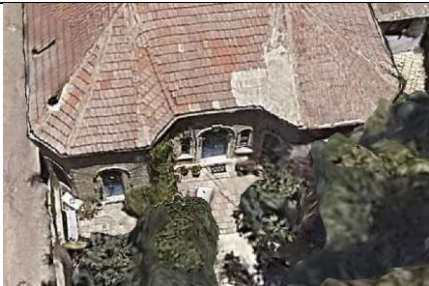
| <p>בית הארכימנדריט ניקיטה/הבית הרוסי. המבנה שימש כאכסניה לצליינים רוסים וכבית תפילה וקרוי על שם ראש משלחת הכנסייה הרוסית בירושלים. נבנה בסוף המאה ה-19. בית חלל מרכזי. גינה קדמית מרשימה.</p> | | | 30061/12 | 4412 | המשלחת הדתית הרוסית בירושלים | הנביאים 50 | 6 |

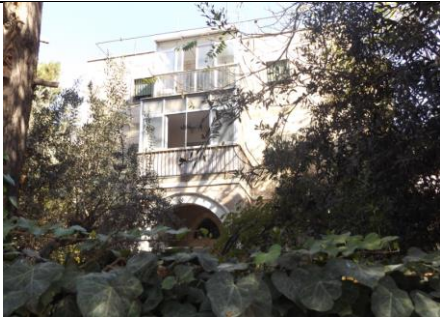
| <p>בית ד"ר עמנואל פרופר. המבנה ההיסטורי הוא בקומת הקרקע. מעליו נבנו 2 קומות בשנות ה-60 של המאה ה-20. על השימור לחול רק על המבנה המקורי.</p> | | | 30065/3 | 4412 | עזריה אליהו | הנביאים 62 | 7 |

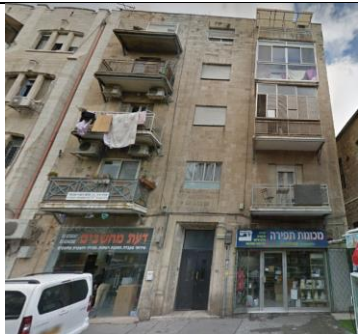
| <p>בית דירות מנדטורי לו חנויות בקומת הקרקע ומגורים בקומות שמעל. סגנון מנדטורי אופייני.</p> | | | 30065/68 | 4284 | דטיאשוילי חיים | הנביאים 68 | 8 |

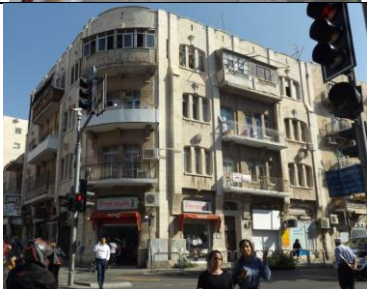
| <p>מלון סן רמו. בית דירות בן 4 קומות שנבנה ב-1936 ע"י אמינה אל ח'אלדי, קרובת משפחה של ראש העיר דאז. המהנדס היה כנראה בן ציון גיני, מהנדס העיר הראשון. כבר בזמן הבנייה, הוסבו הדירות לחדרי מלון והושכרו למשפחת</p> | | | 30065/67 | 4385 | כהן גלעד דניאל | הנביאים 70/שטראוס 8 מלון סן רמו | 9 |

| <p>נוימרק<br/>שהקימה את<br/>מלון סן רמו.<br/>כיום משמש<br/>למגורים<br/>ומשרדים.<br/>מסחר בקומת<br/>הקרקע. סגנון<br/>הבנייה ניאו<br/>קלאסי וכולל<br/>אומנות וזיזים<br/>מסוגננים.</p> | | | | | | |

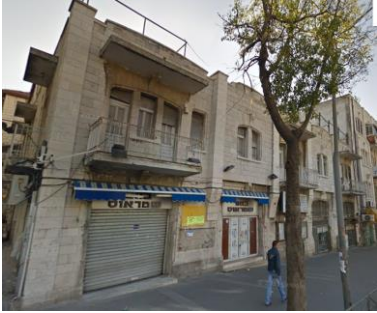
| <p>המשך של מלון<br/>סן רמו. למבנה<br/>נוספו קומות<br/>באופן שעמעם<br/>את יופיו של<br/>המבנה.</p> | | 30065/77 | 4387 | כהן אבלין | שטראוס 10 | 10 |

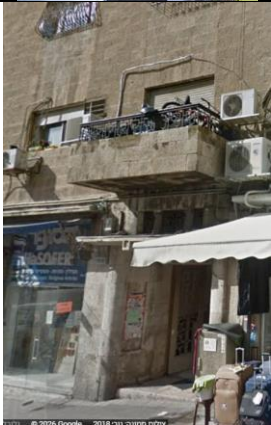
| המבנה מייצג<br>תקופה בה<br>אזור העסקים<br>הראשי של<br>העיר התרחב<br>מעבר לגבולות<br>מרכז העיר<br>לכיוון<br>השכונות<br>המתפתחות<br>בצפון לאורך<br>רחוב שטראוס.<br>מבנה מסחר<br>ומגורים בבלוק<br>אופייני<br>לתקופת<br>המנדט | | 30065/82 | 4386 | עמר<br>שלמה | שטראוס 9 | 14 |

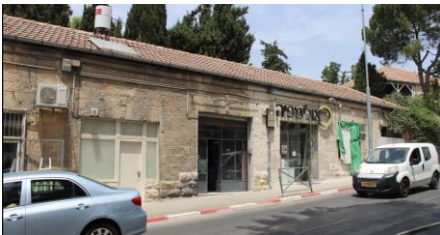
| מבנה מסחרי<br>בן קומה אחת<br>וגג רעפים<br>הכולל שורת<br>חנויות, הוקם<br>לטובת<br>תושביה של<br>שכונת זכרון<br>משה ב',<br>אופייני לסגנון<br>הבניה<br>בתקופה. | | 30066/100 | 4582 | אגודת<br>וינסנט | שורת<br>חנויות<br>מנדטוריות<br>– ישעיהו 3 | 15 |

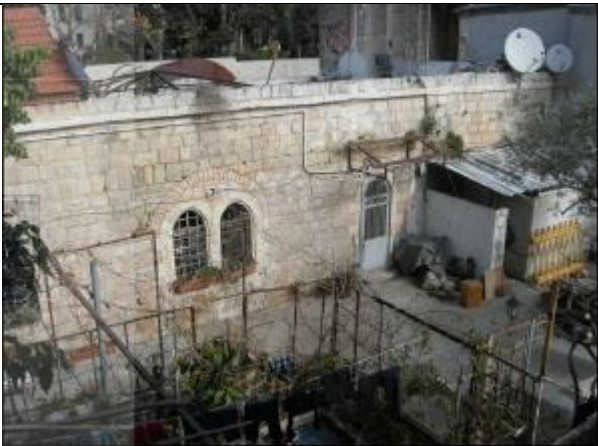
| חלק ממבנה<br>כולל ווהלין<br>במתחם בנין.<br>המבנה המקורי<br>הוקם ע"י<br>המומר פאול<br>ברגהיים ב-<br>1880. הבניין<br>נקנה ע"י יעקב<br>פיכטהולץ<br>והוקדש לכולל<br>ווהלין. שימש<br>כחלק ממלון<br>קמיניץ, המלון<br>היהודי<br>הראשון<br>בירושלים.<br>לטובת הרחבת<br>המלון נבנו<br>בסוף המאה ה-<br>19 תוספות | | 30746/4 | | טוקטלי<br>אריאלה | הנביאים 63<br>אגף בבניין<br>כולל ווהלין | 16 |

| <p>סביב חצר<br/>(האדף הנדון).<br/>לאחר שמלון<br/>קמיניץ עבר<br/>לבניין הראשי<br/>(במרכז מתחם<br/>בנין), התגורר<br/>בו האדמו"ר ר'<br/>מרדכי<br/>טברסקי.</p> | | | | | | |

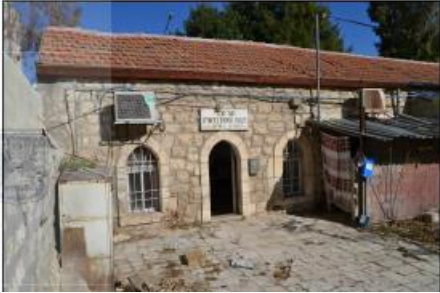
| <p>בית וועד<br/>התימנים. חלק<br/>ממתחם בנין.<br/>מבנה בן קומה<br/>אחת וגג<br/>רעפים. תקרת<br/>קמרונות<br/>צולבים מתחת<br/>לגג. יתכן<br/>ונבנה כמבנה<br/>נספח למלון<br/>קמיניץ הסמוך.<br/>נבנה סביב<br/>משמש<br/>1900. כבית כנסת של<br/>עדת התימנים.</p> | | 30746/4 | 4114 | טוקטלי<br>אריאלה | בית וועד<br>התימנים -<br>הנביאים | 17 |

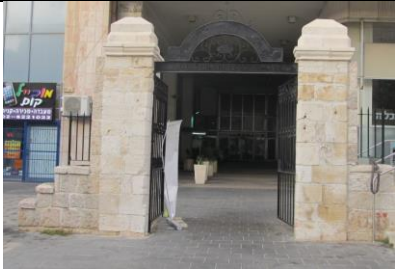
| <p>מבנה השער<br/>של בית הספר<br/>של חברת כיח<br/>(כל ישראל<br/>חברים)<br/>שנפתח בשנת<br/>1882. הבניין<br/>היה דו קומתי<br/>בצורת ח עם<br/>גג רעפים, הוא<br/>שכן בתוך חצר<br/>מגודרת ולה<br/>שער כניסה<br/>ראשי מכיוון<br/>רחוב יפו. כל<br/>מה שנותר<br/>מהמבנה,<br/>שנהרס בשנות<br/>ה-70 הוא<br/>השער<br/>ההיסטורי של<br/>המתחם,<br/>שניצב על<br/>המדרכה כזכר<br/>למבנה. על<br/>חורבות הבניין<br/>ההיסטורי<br/>הוקם מרכז<br/>כלל.</p> | | 30074/50 | 2763 | לא קיים | שער בית<br>הספר כי"ח | 18 |

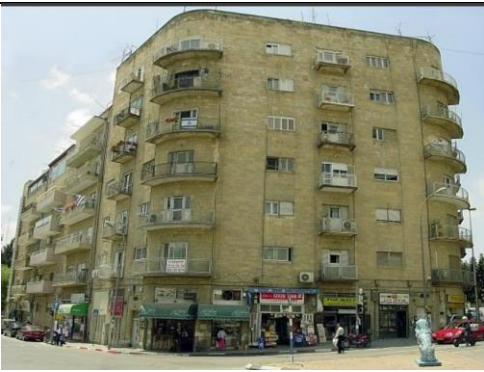
| <p>19</p> <p>שמואל הנגיד 2 בית הלביריך</p> <p>אלקון רחל</p> <p>1778</p> <p>30043/78</p> | <p>בית הלביריך – בניין מגורים ומסחר בקומת הקרקע בן 7 קומות. בנין אופייני לתקופתו, הבניין שמור במצבו המקורי. הבניין הוא חלק מבלוק עירוני שנבנה על ידי יזמים יהודים בתקופת המנדט, כחלק מהמרכז המסחרי שהתפתח בין רחוב יפו לרחביה</p> |

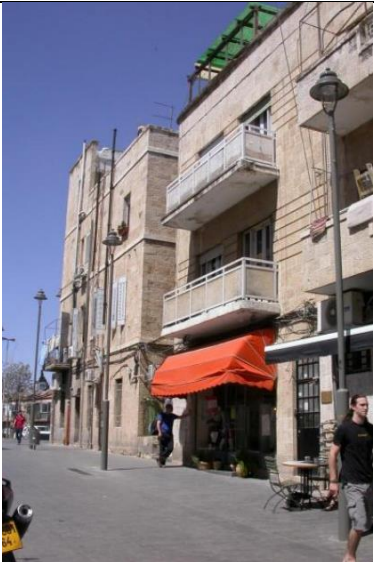
| <p>20</p> <p>בצלאל 10</p> <p>אשכול בצלאל 10 בע"מ</p> <p>1788</p> <p>30043/62</p> | <p>בניין עיר אופייני לבניה היהודית בתקופת המנדט. מרפסות זיז מבטון ופרטי מעקות מעבודת מסגרות "באוהאסית" הדגשת הקווים האופקיים על ידי עבודות אבן יחודית הכוללת פסי אבן שקועים בחזית הראשית</p> |

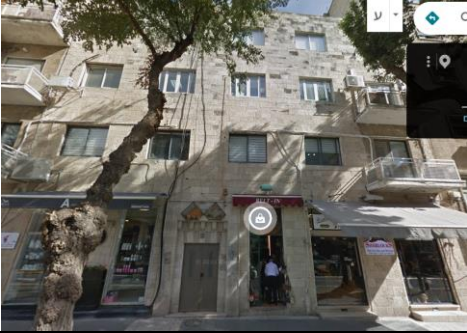
| <p>בית דירות<br/>מנדטורי.<br/>אדריכל: ראובן<br/>אברם. מעל<br/>הכניסה עיטור<br/>שיניים אופייני<br/>לאדריכל</p> | | 30037/188 | | הוכשטיין<br>עמרם | המלך ג'ורג'<br>31 | 22 |

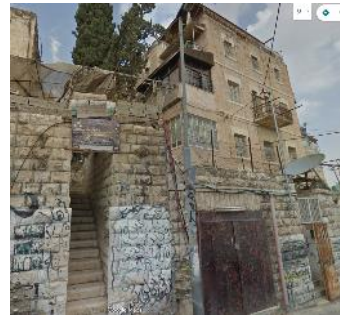
| | מבנה בן 5 קומות (4 מקוריות), סגנון מנדטורי פשוט. | 224 | 30057 | עלי שמי בתור מותוולי ההקדש | --- | אל אח'טל 19 | 42 |

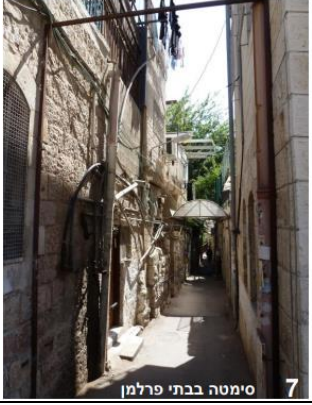
| | בתי פרלמן, תרמ"ז- 1887 בשמה המקורי – "עיר שלום". שכונה שהוקמה מתחילתה למטרות מסחריות-יזמיות וזה אולי ערכה התרבותי החשוב ביותר. הקרקע נקנתה בכספו של יעקב פרוטיגר ונמכרה ליזמי משנה להקמת בתי מגורים. מהווה מעין המשך של שכונת מאה שערים, אולם מחוץ ל"חומות" השכונה | לא ניתן | 30061/32-40 | | סלנט 24-36 | 8 |
