| סדר יום ועדת שימור | |
| מספר ועדה | 48/2026 |

| עיקרי התכנית ומטרותיה: | | |

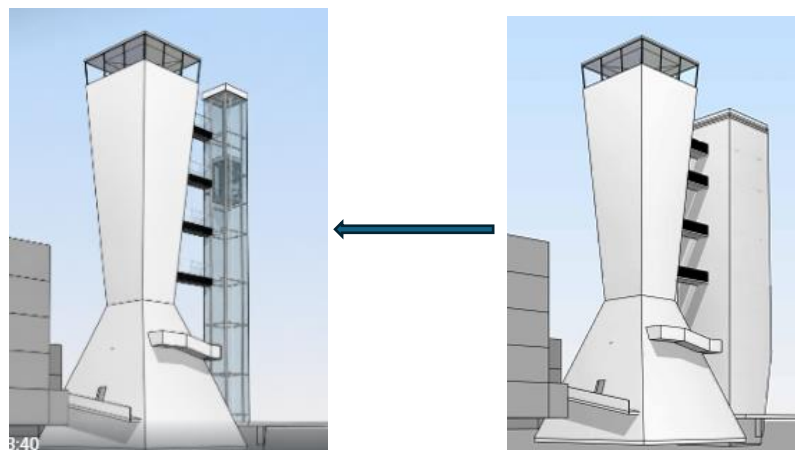
2. התכנית מציעה בינוי של מגדל חדש המאפשר גישה לקומות העליונות ולמרפסת התצפית. הרעיון של הנגשת מגדל המים לציבור הינו חיובי, אולם האופן שבו הוא מבוצע מעורר קושי חזותי. אמנם נשמרת הפרדה ברורה בין המבנה החדש למגדל המים הקיים, אבל מההדמיות הקיימות עולה כי התוספת החדשה "מתחרה" ומושכת את העין ממגדל המים הקיים- הן מבחינת הגובה, והן מבחינת המסה ונוכחות המבנה במרחב. על מנת לעדן את מופע הבינוי החדש שנוצר, יש לשקול שילוב חומרים קלים כגון זכוכית, כך שהתוצאה שתתקבל תהיה רכה יותר. בנוסף יש לצמצם את רוחב המסה, כך שמגדל המים הקיים יישאר האלמנט הדומיננטי והמשמעותי במתחם. יש לבחון פתרון מיגון בתחתית המבנה ולא מגדל ממ"דים. מצ"ב הדמיה מתוך נספח הבינוי המוצע לצד הדמיה המציגה חלופה הכוללת שימוש בזכוכית:

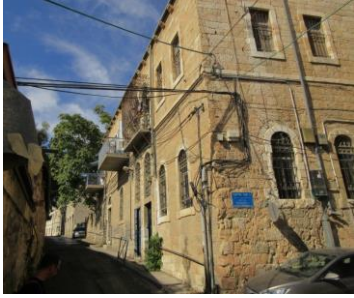
| מס' סידורי | שם אתר לשימור | בעלות | מס' אתר | גוש/ חלקה בעלות | צילום | תמצית |
|---|---|---|---|---|---|---|
| 1 | בית קיינג'ינוף, הלני המלכה 19 | לא קיים | 4169 | 30052/81 | | בית קיינג'ינוף בהלני המלכה פינת סמטת פטרושקה. מבנה בן 2 קומות וגג רעפים שתוכנן למגורים בבנייה מסורתית. המבנה בקו 0 ויוצר את אופי הסימטה הייחודית. כאן שכן ככל הנראה מלון קמיניץ בגלגולו השלישי. בשנות ה-50 שכן במבנה מפעל לאפיית מצות שלו מערכת מים ייחודית. |

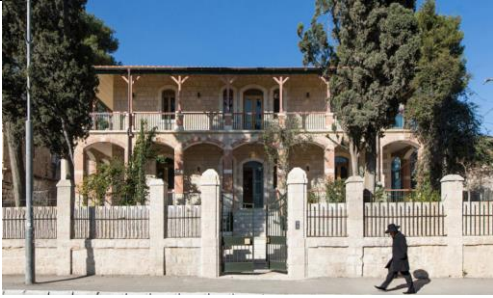
| מס' סידורי | שם אתר לשימור | בעלות | מס' אתר | גוש/ חלקה בעלות | צילום | תמצית |
|---|---|---|---|---|---|---|
| 2 | שבטי ישראל 25 המכון הפיני. מרכז שלהבת-יה | לא קיים | 4174 | 30052/75 | | המכון הפיני, מרכז שלהבת-יה, מבנה בן 2 קומות וגג רעפים שנבנה בשנת 1875 בתכנונו של האדריכל הנודע קונרד שיק. למבנה מראה ייחודי ומרשים שניתן להגדירו כסגנון אנגלי קולוניאלי. הייחודיות נובעת בין השאר משילוב החומרים והצבעוניות של אבן לבנה, לבני חרס אדומות ועמודי עץ הנושאים את הגג ויוצרים |

| <p>מרפסת בקומה השנייה.<br/>המבנה שימש בראשיתו את כנסיית סנט פול המצויה מולו. משנות ה-50 פועל בו המכון הפיני – מוסד חינוכי של הכנסיה האוונגלית-לותרנית של פינלנד. בחצר האחורית נבנה ב-1963 בניין נוסף המשמש את הנהלת המוסד. לפני כמה שנים עבר המתחם שיפוץ. המבנה החזיתי מומלץ לשימור מחמיר.</p> | | | | | | |

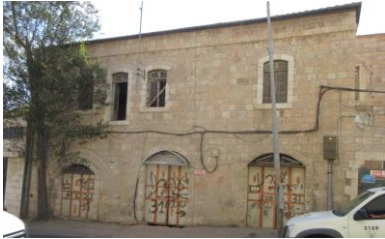
| <p>המבנה מהווה חלק מבתי ברמן של משפחת ברמן - בעלי המאפייה היהודית הגדולה הראשונה בירושלים במאה ה-19. זהו המבנה השני שנבנה בין שלושת בתי ברמן. מבנה אבן בבניה מסורתית, שבנוי בקו 0 לרחוב הנביאים, עם חזית מסחרית בקומת הקרקע. חזיתו המערבית של המבנה פונה לחצר המשותפת לשלושת בתי ברמן.</p> | | 30052/134 | 4178 | לא קיים | מתחם בתי ברמן הנביאים 19 | 3 |

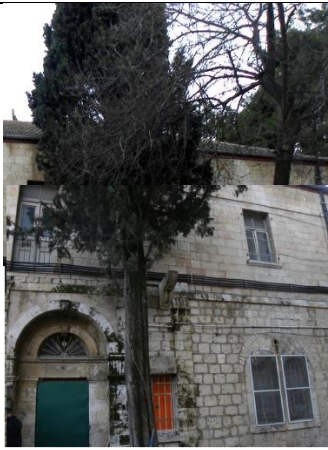
| <p>המבנה הראשון מבין שלושת בתי ברמן. משפחת ברמן שהקימה את מאפיית ברמן במאה ה-19. בית חלל מרכזי מפואר בן 2 קומות, בנוי בנסיגה מהרחוב, ויחד עם 2 בתי ברמן הנוספים שבנויים בקו 0 לרחוב, תוחמים חצר בקדמת המבנה. הקומה השנייה נבנתה ב-1933 בתכנונו של האדריכל יהושע סלנט. המתחם בתהליך שימור ותוספות.</p> | | 30052/134 | 4177 | לא קיים | מתחם בתי ברמן הנביאים 21 | 4 |

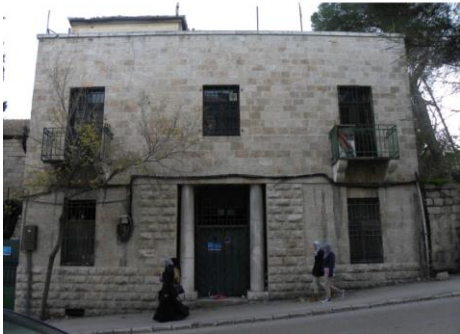
| <p>המבנה מהווה חלק מבתי ברמן של משפחת ברמן - בעלי המאפייה היהודית הגדולה הראשונה בירושלים. את המבנה הזה תכנן האדריכל יהושע סלנט - אדריכל ירושלמי חשוב. זהו המבנה האחרון שנבנה משלושת בתי ברמן. מבנה אקלקטי מפואר הבנוי בקו 0 לרחוב הנביאים בחזית הצפונית. חזיתו המזרחית של המבנה פונה לחצר המשותפת לשלושת בתי ברמן. 3 המבנים בתהליך שימור ותוספות.</p> | | 30052/134 | 4176 | לא קיים | בתי ברמן הנביאים 23 | 5 |

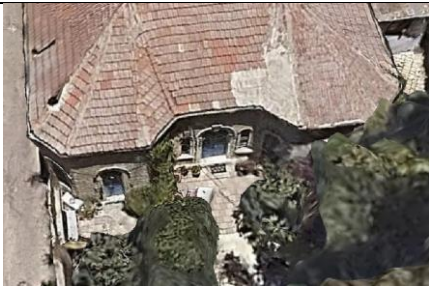
| <p>בית הארכימנדרית ניקיטה/הבית הרוסי. המבנה שימש כאכסניה לצליינים רוסים וכבית תפילה וקרוי על שם ראש משלחת הכנסייה הרוסית בירושלים. נבנה בסוף המאה ה-19. בית חלל מרכזי. גינה קדמית מרשימה.</p> | | 30061/12 | 4412 | המשלחת הדתית הרוסית בירושלים | הנביאים 50 | 6 |

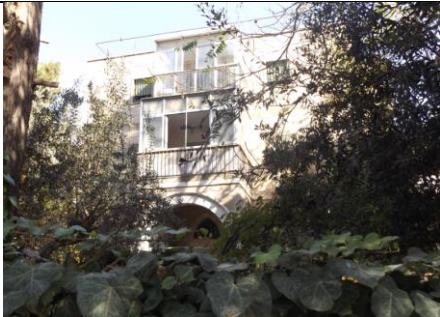
| <p>בית ד"ר עמנואל פרופר. המבנה ההיסטורי הוא בקומת הקרקע. מעליו נבנו 2 קומות בשנות ה-60 של המאה ה-20. על השימור לחול רק על המבנה המקורי.</p> | | 30065/3 | 4412 | עזריה אליהו | הנביאים 62 | 7 |

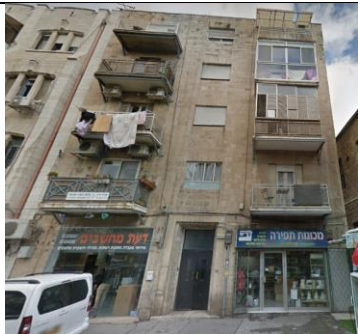
| <p>בית דירות מנדטורי לו חנויות בקומת הקרקע ומגורים בקומות שמעל. סגנון מנדטורי אופייני.</p> | | 30065/68 | 4284 | דטיאשוילי חיים | הנביאים 68 | 8 |

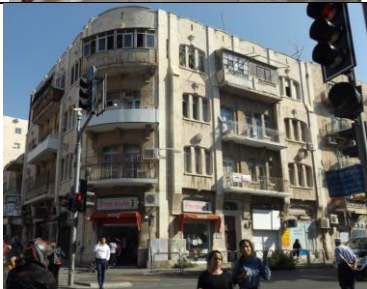
| <p>מלון סן רמו. בית דירות בן 4 קומות שנבנה ב-1936 ע"י אמינה אל ח'אלדי, קרובת משפחה של ראש העיר דאז. המהנדס היה כנראה בן ציון גיני, מהנדס העיר הראשון. כבר בזמן הבנייה, הוסבו הדירות לחדרי מלון והושכרו למשפחת</p> | | 30065/67 | 4385 | כהן גלעד דניאל | הנביאים 70/שטראוס 8 מלון סן רמו | 9 |

| <p>נוימרק<br/>שהקימה את<br/>מלון סן רמו.<br/>כיום משמש<br/>למגורים<br/>ומשרדים.<br/>מסחר בקומת<br/>הקרקע. סגנון<br/>הבנייה ניאו<br/>קלאסי וכולל<br/>אומנות וזיזים<br/>מסוגננים.</p> | | | | | | |

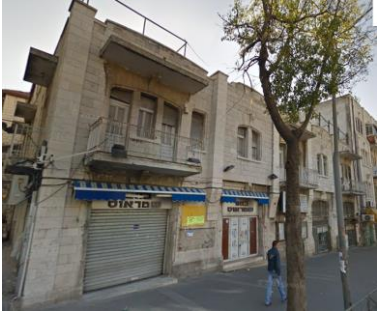
| <p>המשך של מלון<br/>סן רמו. למבנה<br/>נוספו קומות<br/>באופן שעמעם<br/>את יופיו של<br/>המבנה.</p> | | 30065/77 | 4387 | כהן אבלין | שטראוס 10 | 10 |

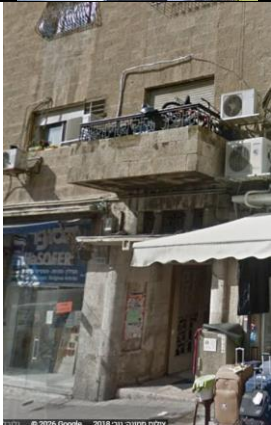
| המבנה מייצג<br>תקופה בה<br>אזור העסקים<br>הראשי של<br>העיר התרחב<br>מעבר לגבולות<br>מרכז העיר<br>לכיוון<br>השכונות<br>המתפתחות<br>בצפון לאורך<br>רחוב שטראוס.<br>מבנה מסחר<br>ומגורים בבלוק<br>אופייני<br>לתקופת<br>המנדט | | 30065/82 | 4386 | עמר<br>שלמה | שטראוס 9 | 14 |

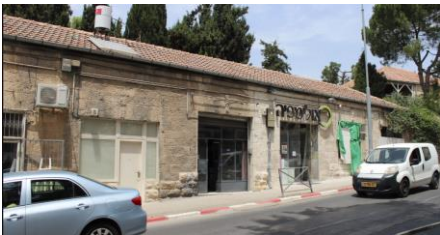
| מבנה מסחרי<br>בן קומה אחת<br>וגג רעפים<br>הכולל שורת<br>חנויות, הוקם<br>לטובת<br>תושביה של<br>שכונת זכרון<br>משה ב',<br>אופייני לסגנון<br>הבניה<br>בתקופה. | | 30066/100 | 4582 | אגודת<br>וינסנט | שורת<br>חנויות<br>מנדטוריות<br>– ישעיהו 3 | 15 |

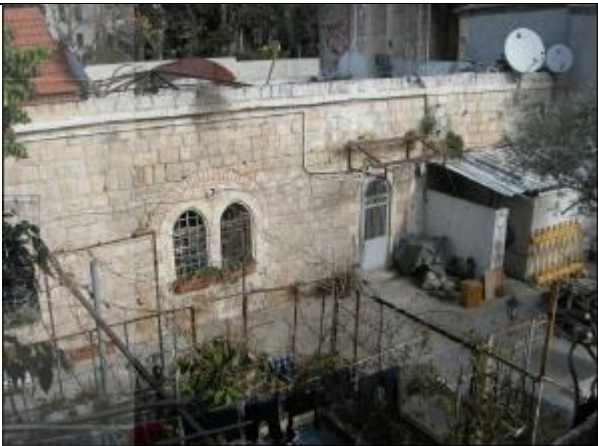
| חלק ממבנה<br>כולל ווהלין<br>במתחם בנין.<br>המבנה המקורי<br>הוקם ע"י<br>המומר פאול<br>ברגהיים ב-<br>1880. הבניין<br>נקנה ע"י יעקב<br>פיכטהולץ<br>והוקדש לכולל<br>ווהלין. שימש<br>כחלק ממלון<br>קמיניץ, המלון<br>היהודי<br>הראשון<br>בירושלים.<br>לטובת הרחבת<br>המלון נבנו<br>בסוף המאה ה-<br>19 תוספות | | 30746/4 | | טוקטלי<br>אריאלה | הנביאים 63<br>אגף בבניין<br>כולל ווהלין | 16 |

| <p>סביב חצר<br/>(האדף הנדון).<br/>לאחר שמלון<br/>קמיניץ עבר<br/>לבניין הראשי<br/>(במרכז מתחם<br/>בנין), התגורר<br/>בו האדמו"ר ר'<br/>מרדכי<br/>טברסקי.</p> | | | | | | |

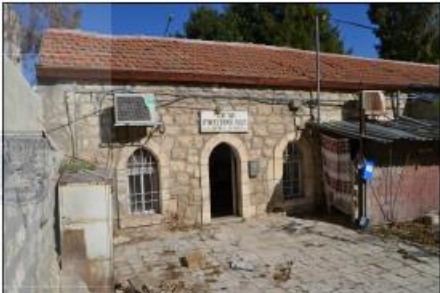
| <p>בית וועד<br/>התימנים. חלק<br/>ממתחם בנין.<br/>מבנה בן קומה<br/>אחת וגג<br/>רעפים. תקרת<br/>קמרונות<br/>צולבים מתחת<br/>לגג. יתכן<br/>ונבנה כמבנה<br/>נספח למלון<br/>קמיניץ הסמוך.<br/>נבנה סביב<br/>משמש<br/>1900. כבית כנסת של<br/>עדת התימנים.</p> | | 30746/4 | 4114 | טוקטלי<br>אריאלה | בית וועד<br>התימנים -<br>הנביאים | 17 |

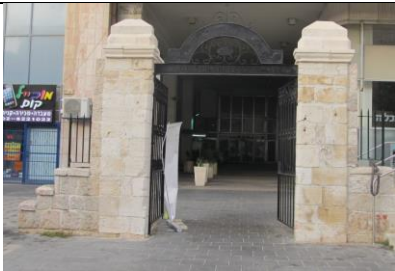
| <p>מבנה השער<br/>של בית הספר<br/>של חברת כיח<br/>(כל ישראל<br/>חברים)<br/>שנפתח בשנת<br/>1882. הבניין<br/>היה דו קומתי<br/>בצורת ח עם<br/>גג רעפים, הוא<br/>שכן בתוך חצר<br/>מגודרת ולה<br/>שער כניסה<br/>ראשי מכיוון<br/>רחוב יפו. כל<br/>מה שנותר<br/>מהמבנה,<br/>שנהרס בשנות<br/>ה-70 הוא<br/>השער<br/>ההיסטורי של<br/>המתחם,<br/>שניצב על<br/>המדרכה כזכר<br/>למבנה. על<br/>חורבות הבניין<br/>ההיסטורי<br/>הוקם מרכז<br/>כלל.</p> | | 30074/50 | 2763 | לא קיים | שער בית<br>הספר כ"ח | 18 |

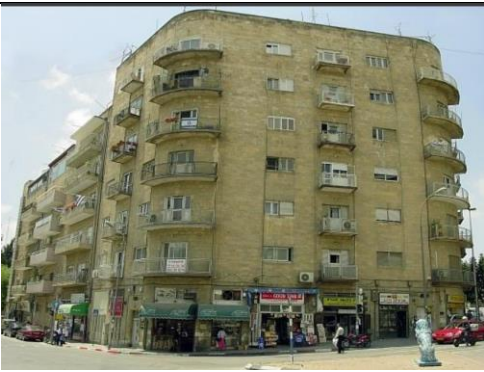
| <p>19</p> <p>שמואל הנגיד 2 בית הלביריך</p> <p>אלקון רחל</p> <p>1778</p> <p>30043/78</p> | <p>בית הלביריך – בניין מגורים ומסחר בקומת הקרקע בן 7 קומות. בנין אופייני לתקופתו, הבניין שמור במצבו המקורי. הבניין הוא חלק מבלוק עירוני שנבנה על ידי יזמים יהודים בתקופת המנדט, כחלק מהמרכז המסחרי שהתפתח בין רחוב יפו לרחביה</p> |

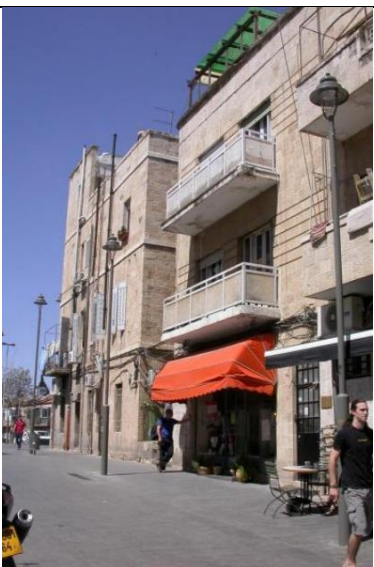
| <p>20</p> <p>בצלאל 10</p> <p>אשכול בצלאל 10 בע"מ</p> <p>1788</p> <p>30043/62</p> | <p>בניין עיר אופייני לבניה היהודית בתקופת המנדט. מרפסות זיז מבטון ופרטי מעקות מעבודת מסגרות "באוהאסית" הדגשת הקווים האופקיים על ידי עבודות אבן יחודית הכוללת פסי אבן שקועים בחזית הראשית</p> |

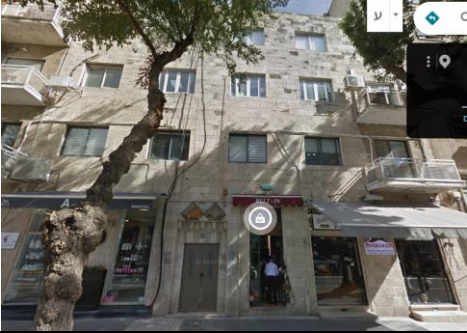
| <p>בית דירות<br/>מנדטורי.<br/>אדריכל: ראובן<br/>אברם. מעל<br/>הכניסה עיטור<br/>שיניים אופייני<br/>לאדריכל</p> | | 30037/188 | | הוכשטיין<br>עמרם | המלך ג'ורג'<br>31 | 22 |

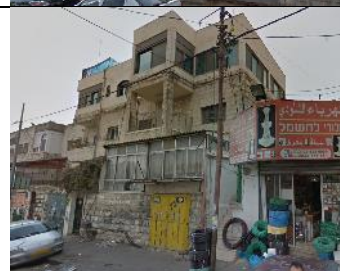
| | מבנה תלת-קומתי. שתי קומותיו התחתונות מקוריות. אבן טלטיש עדין. מרפסת זיזית אופיינית. סגנון מנדטורי "פשוט". תוספות בניה מאוחרות מסתירות חלק מהמבנה. (המבנה ככל הנראה מהתקופה הירדנית) | 29 | 30525 | בדר צאלח<br>בדר<br>אלחלוואני | --- | חאלד אבן<br>אל ואליד 50 | 25 |

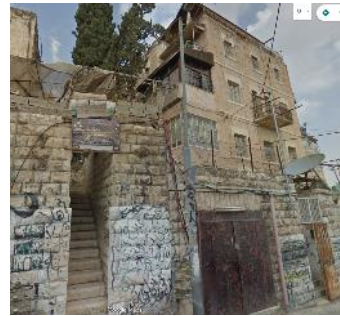
| | מבנה בן 5 קומות (4 מקוריות), סגנון מנדטורי פשוט. | 224 | 30057 | עלי שמי בתור מותוולי ההקדש | --- | אל אח'טל 19 | 42 |

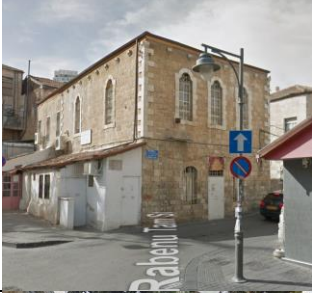
| | מבנה היסטורי דו-קומתי וגג רעפים.<br>בקומה התחתונה נמצאת ישיבת<br>'נאות דשא' ובעליונה בית הכנסת<br>'יגיע כפיים'. | יגיע כפיים -<br>בית הכנסת<br>של המקדיש | 30067/120 | 1571 | רבנו תם 1 /<br>פינס 18<br>ביכנ"ס יגיע<br>כפיים | 14 |

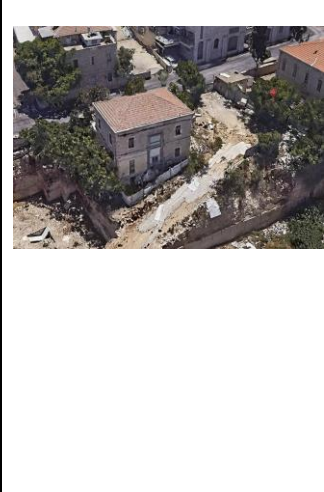
| | <p>מבנה ציבורי היסטורי מפואר ומרשים בעל חשיבות עירונית וארצית. ביה"ס למל נוסד בעיר העתיקה בעקבות ביקורו של ד"ר לדוויג אַוּגוּסְט, רִיטֶר פון פרנקל-הוּכווארט, יהודי-אוסטרי בשנת 1856, בשליחות עליזה הרץ לבית למל. המוסד נשא סממנים אוסטרים מובהקים ולכן התנגדו לו קנאי ירושלים בכל שנות פעילותו דבר שעורר מלחמת תרבות שהביאה בעקבותיה התפתחויות חשובות בעיר. בעקבות התאחדותו עם בית הספר של החברה לחינוך יתומים בשנת 1887 חלו שינויים בהתנהלותו והוחלט להקים עבורו מבנה מחוץ לחומות. מבנה בית הספר ברחוב ישעיהו הוקם בין השנים 1901-1903. בית הספר משך אליו תלמידים מכל הארץ שרצו ללמוד במסגרת חינוכית מתקדמת ומודרנית. המבנה שימש עמוד תווך לשכונת זכרון משה בתקופה העות'מאנית. באותה תקופה גם פעל בו לזמן מה הסמינר למורים שהוביל את תחייתה והתעוררותה של הלשון העברית. בתחילת תקופת המנדט עבר בית הספר להסדרות הציונית ויועד ללימודי בנות בלבד אבל המשיך לשמש כמרכז לפעילות ציונית כללית. בהמשך הוחלט לכולל בתוך המבנה גם בית כנסת בשם "היכל אבינועם". בשנת 1980 עזב בית הספר את המבנה ומאז הוא משמש מוסדות חינוך חרדיים. למבנה המפואר פרטי אבן ייחודיים בסגנון ניאו קלאסי ומשולבות בו שיטות בניה ומוטיבים מקומיים מסורתיים.</p> | <p>הקדש תלמוד תורה הכללי והישיבה הגדולה ע"י חיים, ע"י הנאמן עו"ד רונן מטרי</p> | <p>30066/30</p> | <p>4585</p> | <p>ישעיהו 15 בי"ס למל</p> | <p>24</p> |

| | <p>למבנה חשיבות היסטורית, תרבותית, אדריכלית וארצית גבוהה כמוסד חינוכי מתקדם ומודרני בעל השפעה רבה על החברה הישראלית של תחילת המאה ה-20.</p> <p>בשנת 2016 נגזרה תכנית מתאר שהכריזה על המבנה כאתר לאומי לשימור.</p> | | | | | |

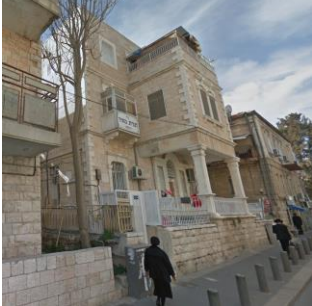
| | מבנה היסטורי דו קומתי במקור (כיום בן 3 קומות קומה עליונה מאוחרת) וגג שטוח כולל מרפסת פורטיקו (ע"ג עמודים) בחזית. במבנה השתמרו פרטי בנין מרשימים וכן גדר ושער | לוי אליהו | 30071/62 | 4261<br>156+<br>0 | דוד ילין 37 | 21 |

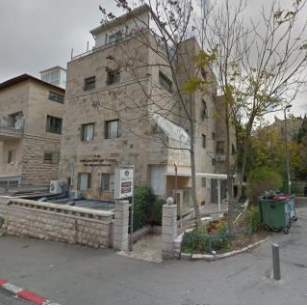
| | מבנה היסטורי דו-קומתי מקורי ועוד 2 קומות מאוחרות ותוספות (סהכ כיום 4.5 קומות) שנבנה ע"י חסידות חב"ד ומשמש כיום לספרייה, ישיבה ומשרדים | דל אשר | 30065/56 | 1474<br>+<br>4297 | ישעיהו 22 | 24 |

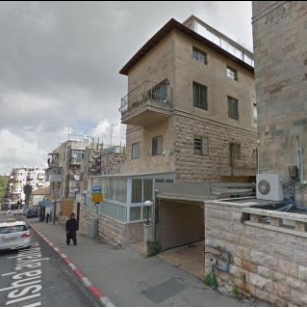
| | מבנה היסטורי דו-קומתי מקורי ועוד 2 קומות מאוחרות ותוספות (סהכ כיום 4.5 קומות) | אופי<br>אינסייד<br>בע"מ | 30065/55 | 4298<br>+<br>1475 | ישעיהו 24 | 25 |

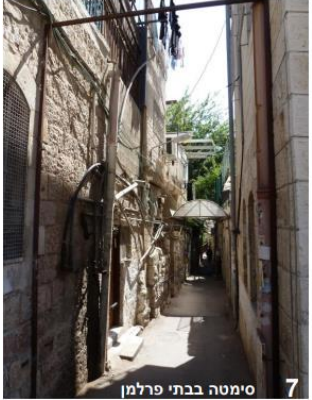
| | בתי פרלמן, תרמ"ז- 1887 בשמה המקורי – "עיר שלום". שכונה שהוקמה מתחילתה למטרות מסחריות-יזמיות וזה אולי ערכה התרבותי החשוב ביותר. הקרקע נקנתה בכספו של יעקב פרוטיגר ונמכרה ליזמי משנה להקמת בתי מגורים. מהווה מעין המשך של שכונת מאה שערים, אולם מחוץ ל"חומות" השכונה | לא ניתן | 30061/32-40 | | סלנט 24-36 | 8 |

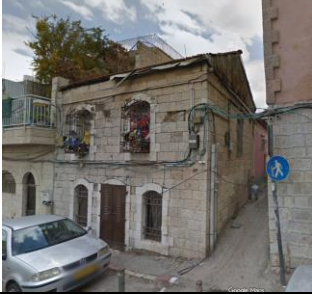
| | מבנה אבן אופייני מהתקופה העותמאנית השתמר במצב טוב מאוד ללא תוספות | לוי עובדיה | 30062/73 | 1416 | חיי אדם 14 | 12 |

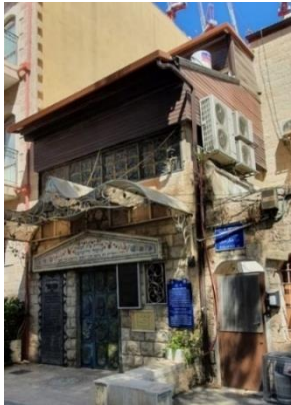
| מס' | שם אתר<br>לשימור/<br>כתובת | מס' אתר | גוש וחלקה | בעלים | תמצית נתונים והערכת האתר | צילום |
|---|---|---|---|---|---|---|
| 1 | בית הכנסת חסד ורחמים, אגריפס 67 הכרמל 18 | | גוש 30046 חלקה 3 | בית כנסת "חסד ורחמים" ירושלים | <p><u>בית הכנסת "חסד ורחמים": "בית הכנסת נבנה כבית מגורים, ולאחר שהפך לבית מרוח בניגוד לתקנון השכונה, פעל "המוכתר" של הספרדים בשכונה, יצחק ארמוזה להפיכת המבנה לבית הכנסת של הקהילה הספרדית – דוברי לאדינו – ס"ט" (מתוך נוסח שלט המועצה לשימור אתרי מורשת המוצב על חזית המבנה).</u></p> <p><u>חלק צפוני:</u> חזית צפונית: קומת מרתף הבולטת בכחצי קומה ממפלס הרחוב (לקומה זו יורדים מהרחוב). מעל קומת המרתף הקומה העיקרית' בה משולבים 3 חלונות מאורכים בגדלים שונים. הקיר מחופה באבן בסיתות מוטבה עדין. מעל החלונות עיטור מתכת גדול של ביה"כ. הקומה מקורה בגג רעפים בו משולבת מרפסת של קומת הגג.</p> <p><u>חלק דרומי:</u> חזית דרומית: בחזית ביה"כ שני פתחים המעוטרים בתבנית 12 השבטים (כניסה ראשית) וב"אשת חיל" (כניסה לעזרת נשים). קומת הקרקע בעיבוד טובה והקומה העליונה בנוייה בטון וחיפוי עץ.</p> <p>ערכיות אדריכלית גבוהה. ערכיות היסטורית גבוהה. ערכיות דתית וחברתית גבוהה.</p> | |

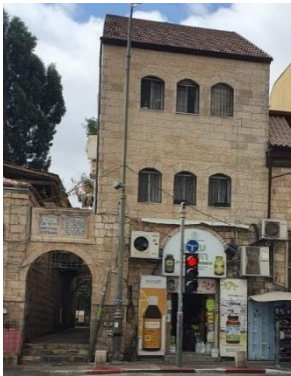
| מס' | שם אתר<br>לשימור/<br>כתובת | מס' אתר | גוש וחלקה | בעלים | תמצית נתונים והערכת האתר | צילום |
|---|---|---|---|---|---|---|
| 2 | אגריפס 65 הכרמל 16 | | גוש 30046 חלקה 4 | הרב רוזנטל יעקב | <p><u>מבנה צפוני:</u> קומת הקרקע הינה הקומה המקורית בלבד.</p> <p>חזית צפונית: בקומת הקרקע פתח חנות. מעל הפתח קשת מקילה. סיתות מוטבה.</p> <p>2 הקומות העליונות חדשות ובסיתות תלטיש. שלישיית חלונות בכל קומה (כל החלונות מקושטים). המבנה מקורה בגג רעפים. לחזית זו ניצב ממזרח שער ההנצחה להקמת השכונה וכן הכניסה הראשית, הצפונית, לשכונה.</p> <p><u>מבנה דרומי:</u> המבנה אינו קיים אך החזית הדרומית והמזרחית של החצר האחורית נראות כחזיתות מבנה. חזית מזרחית: בקיר המחופה אבן בעיבוד טובה, חלון קשות סתום.</p> <p>חזית דרומית: בקיר החצר דלת כניסה ובצידה זוג חלונות מקושטים. ערכיות אדריכלית גבוהה. ערכיות היסטורית גבוהה.</p> | |

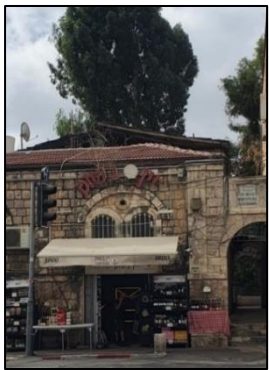
| מס' | שם אתר<br>לשימור/<br>כתובת | מס' אתר | גוש וחלקה | בעלים | תמצית נתונים והערכת האתר | צילום |
|---|---|---|---|---|---|---|
| 3 | אגריפס 63 הכרמל 14 | | גוש 30046 חלקה 5 | תלתן חת שמונה בע"מ | <p><u>מבנה צפוני:</u> יחידה בודדת מתוך מבנה טורי אחד הכולל 7 יחידות. המבנה כולל קומת קרקע (בחלק מהיחידות המפלס נמוך ממפלס הרחוב) וקומה מעליה.</p> <p>עיבוד אבן מוטבה. חזית צפונית: בקומת הקרקע דלת מסחרית. קומה א': זוג חלונות מקושטים ומעליהם חלון עגול לאוורור. מסגרות החלונות בעיבוד מסמסם, באבן בגוון בהיר ובבליטה ממישור החזית. מעל זוג החלונות והחלון העגול בנויה קשת מקילה. המבנה מקורה בגג רעפים. חזית מערבית: סיתות מוטבה. בחזית זו חלון מקושט אחד.</p> | |

| | <p><u>מבנה דרומי</u>: מבנה בן 2 קומות חזית דרומית: בקומת הקרקע דלת מקושתת ולידה חלון מקושת. בקומה א' מרפסת זיז הסגורה בבלוקים. חלקה העליון שבור וגג הרעפים חסר ברובו. ניכר שהקומה נטושה זמן רב.</p> <p>חזית מערבית: פתח כניסה מקושת ומעוטר, מעליו מותקנת מרפסת זיז סגורה ומטוייחת. מימין למרפסת 2 חלונות מקושתים. בחלקה הימני של חזית קומת הקרקע חלון מקושת נוסף. ערכיות אדריכלית גבוהה. ערכיות היסטורית גבוהה.</p> | | | | |

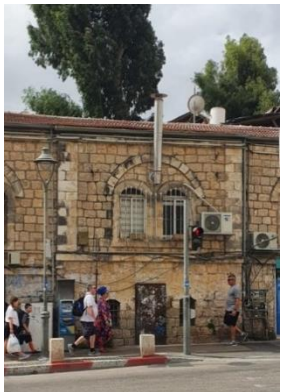
| | <p>המבנה מהווה יחידה בודדת מתוך מבנה טורי אחד הכולל 7 יחידות. המבנה כולל קומת קרקע (בחלק מהיחידות נמוכה ממפלס הרחוב) וקומה נוספת. עיבוד אבן מוטבה.</p> <p>חזית צפונית: בקומת הקרקע דלת מסחרית. מימין לדלת ומשמאלה חלונות מקושתים מקוריים. קומה א': זוג חלונות מקושתים ומעליהם חלון עגול לאורור (נכון ל 2024 מותקנת בו ארובה שיש להסירה). מסגרות החלונות בעיבוד מסמסם, באבן בגוון בהיר ובבליטה ממישור החזית. מעל זוג החלונות והחלון העגול בנויה קשת מקילה. המבנה מקורה בגג רעפים.</p> <p>חזית דרומית: קומת הקרקע נמוכה ממפלס הרחוב ובנויה אבן בסיתות מוטבה. בקומה א' פתחים בגדלים שונים. החזית עצמה בנויה בלוקי בטון ומחופה בטיח עם כיור דמוי נדבכי אבן. ערכיות אדריכלית גבוהה. ערכיות היסטורית גבוהה.</p> | טננבוזאיים<br>רוזילי | גוש 30046<br>חלקה 7 | אגריפס 59<br>הכרמל 10 | 5 |

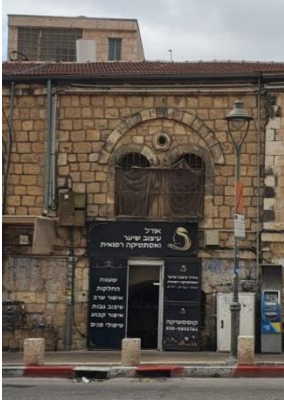
| | <p>המבנה מהווה יחידה בודדת מתוך מבנה טורי אחד הכולל 7 יחידות. המבנה כולל קומת קרקע (בחלק מהיחידות נמוכה ממפלס הרחוב) וקומה נוספת. עיבוד אבן מוטבה. חזית צפונית: בקומת הקרקע דלת מסחרית. מימין לדלת חלון מקושת ומשמאלה חלון מקורי שנפגע. קומה א': זוג חלונות מקושתים ומעליהם חלון עגול לאוורור. מסגרות החלונות בעיבוד מסמסם, באבן בגוון בהיר ובבליטה ממישור החזית. מעל זוג החלונות והחלון העגול בנויה קשת מקילה. המבנה מקורה בגג רעפים. חזית דרומית: קומת הקרקע נמוכה ממפלס הרחוב ובנויה אבן בסיתות מוטבה. בקומה א' פתחים בגדלים שונים. החזית עצמה בנויה בלוקי בטון ומחופה בטיח עם כיור דמוי נדבכי אבן. ערכיות אדריכלית גבוהה. ערכיות היסטורית גבוהה.</p> | שוורצבורג אורי | גוש 30046 חלקה 8 | | אגריפס 57 הכרמל 8 | 6 |

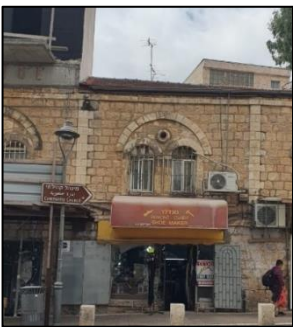
| | <p>המבנה מהווה יחידה בודדת מתוך מבנה טורי אחד הכולל 7 יחידות. מפלס קומת קרקע בחלק מהיחידות נמוך ממפלס הרחוב, ומעל מפלס הקרקע קומה נוספת. עיבוד אבן: מוטבה. חזית צפונית: בקומת הקרקע דלת מסחרית. קומה א': זוג חלונות מקושתים ומעליהם חלון עגול לאוורור. מסגרות החלונות בעיבוד מסמסם, באבן בגוון בהיר ובבליטה ממישור החזית. מעל זוג החלונות והחלון העגול בנויה קשת מקילה. המבנה מקורה בגג רעפים. ערכיות אדריכלית גבוהה. ערכיות היסטורית גבוהה.</p> | איזנמן חנה | גוש 30046 חלקה 10 | | אגריפס 53 הכרמל 4 | 8 |

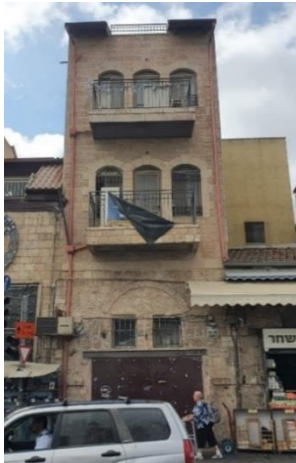
| | <p><u>מבנה צפוני</u>: מבנה בן 3 קומות. קומת הקרקע הינה מקורית בלבד. חזית צפונית: בקומת הקרקע פתח חנות ומעליה 2 חלונות שהותקנו מאוחר יותר. מעליהם קשת מקילה. החזית בסיתות מוטבה. הקומות העליונות, החדשות, בעיבוד תלטיש. ובשתיהן מרפסת זיז. לכל מרפסת נפתלת דלת עם חלון מימין ומשמאל. מסגרות הפתחים מודגשים באבן מוסמסם בולטת. המבנה מקורה בגג רעפים שחלקו המרכזי חסר לשם הסדרה של מרפסת.</p> <p><u>מבנה דרומי</u>: מבנה מודרני בן 4 קומות (קומת הקרקע מוגבהת וכוללת גלריה) חזית דרומית: גדר האבן המקורית פורקה ונבנתה שוב. נראה שנעשה שימוש בחלק מהאבנים המקוריות בשחזור החצר ושער החצר. ערכיות אדריכלית גבוהה. ערכיות היסטורית גבוהה.</p> | זכאי יוחנן | גוש 30046<br>חלקה 2 | | אגריפס 69<br>(2)<br>הכרמל 20 | 11 |

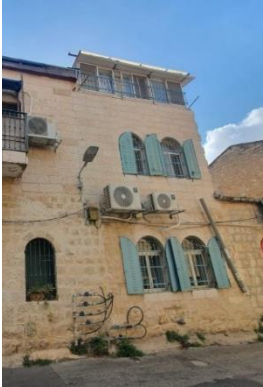
| | חזית מזרחית: המבנה בחלק זה חדש ואינו לשימור. חזית מערבית: קומת הקרקע מהווה יחידה בתוך בנייה אחידה של 8 יח' רצופות: זוג חלונות מקושטים ומעליהם קשת מקילה + חריר איורור במילואה. קומה א' חדשה ומעליה הגבהה (הזרה מאוד לשפת המקום) של קומת גג.<br><u>ערכיות</u> : אדריכלית: ערכיות גבוהה. בנייה מסורתית המאפיינת את בתי השכונות ב-ים בשלהי התק' העות'מנית היסטורית: ערכיות גבוהה, כחלק מהבניה המקורית של שכונת מזכרת משה, בשנות ה'80 של המאה ה'19. | שפירא שרון | גוש 30046 חלקה 40 | עיניים למשפט 22 | 21 |

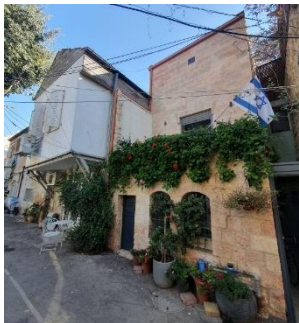
| | חזית צפונית: חזית המבנה מודרנית. קיר החצר מקורי וכולל פתח כניסה בצד השמאלי (מזרחי) וזוג חלונות בצד המערבי. חזית מערבית (חלקית, כמעבר כניסה): עיבוד טובזה (עדין) חלון מקושט בודד. חזית דרומית: קומת קרקע: החזית כוללת 'מקטע' אחד מתוך רצף של כ 7-8 מקטעים דומים. בחזית שני חלונות מקושטים (עם רווח של כ 80 ס"מ ביניהם) מעליהם קשת מקילה ומתחתיה חריר איורור. בחלקה התחתון החזית בעיבוד טובזה ובחלקה העליון בתלטיש. קומה עליונה: מודרנית. ערכיות אדריכלית גבוהה. ערכיות היסטורית גבוהה. | גנאור ניסן | גוש 30046<br>חלקה 33 | רבי אריה<br>לוינ 19 ב | 41 |

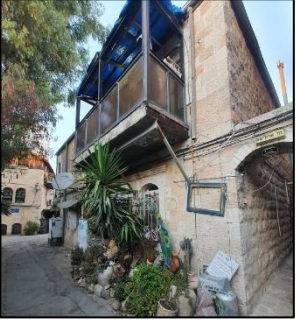
| | <p><u>המבנה המערבי: חזית מערבית: סיתות מוטבה. קומת קרקע: זוג חלונות מקושתים ומודגשים במסגרת אבן לבנה משותפת בסיתות מוסמסם. קומה א': מרפסת זיז אליה יוצאים דרך פתח (דלת) מימין ומשמאל לפתח חלון מקושת. הדלת ושני החלונות מודגשים במסגרת</u></p> | שקאלל מאיר | גוש<br>30046<br>חלקה<br>13 | שיריזלי 3 | 46 |

| | <p>אבן. משמאל לחלונות: חלון מקושט בודד.</p> <p>חזית דרומית: סיתות טובזה. דלת מקושטת בצד ימין ומעליה חלון מקושט. בציוד האחורי של המבנה (מזרח) תוספות בניה שונות.</p> <p><u>המבנה המזרחי</u>: בחלקה זו כלולה יחידה אחת מתוך מבנה טורי הכולל 8 יחידות זהות. חזית מזרחית: קומת מרתף מוגבהת עם פתח כניסה. הפתח הורחב משמעותית ביחס למקור. ללא חלונות בקומה זו. קומה א': זוג חלונות מקושטים עם מסגרת מודגשת בסיתות מוסמס. מעל זוג החלונות קשת מקילה (החלל בין הקשת למשקוף סגור באבן, להוציא חריר אוורור עגול). ערכיות אדריכלית גבוהה. ערכיות היסטורית גבוהה.</p> | | | | | |

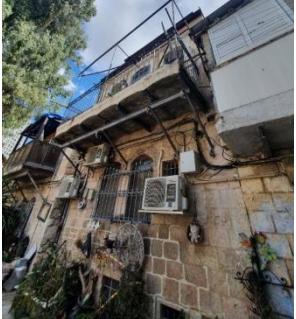
| | <p><u>המבנה המערבי</u>: חזית מערבית: סיתות מוטבה עדין. קומת קרקע: זוג חלונות מקושטים. מימנם הותקן חלון (מאחור). מתחת לחלונות אלו: שני חלונות של קומת מרתף. קומה א': מרפסת זיז אליה יוצאים דרך פתח (דלת) מימין ומשמאל לפתח חלונות מקושטים. הדלת ושני החלונות מודגשים במסגרת אבן. משמאל לחלונות: חלון בודד מקושט.</p> <p><u>המבנה המזרחי</u>: בחלקה זו כלולה יחידה אחת מתוך מבנה טורי הכולל 8 יחידות זהות. חזית מזרחית: קומת מרתף מוגבהת עם פתח כניסה במרכז החזית, וחלון מרובע מימין הפתח. קומה א': זוג חלונות מקושטים עם מסגרת מודגשת בסיתות מוסמס. מעל זוג החלונות קשת מקילה (החלל בין הקשת למשקוף סגור באבן, להוציא חריר אוורור עגול). ערכיות אדריכלית גבוהה. ערכיות היסטורית גבוהה.</p> | כפיר רפאל | גוש<br>30046.<br>חלקה<br>14 | | שיריזלי 5 | 47 |

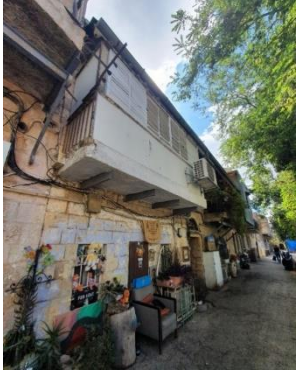
| | <p><u>המבנה המערבי</u>: חזית מערבית: פתח כניסה במרכז חזית המבנה ושני חלונות (לא מקושטים) מימין לפתח ומשמאלו. קיימים שרידי טיח בצבע כחול על החזית (עדות לכך שהקיר היה מטויח וצבוע בעבר). קומה א': מרפסת זיז הסגורה כולה בסגירה מודרנית. מתחת למדלפות הגג מותקן "סינר". גג החזית הוגבה בעבר ומעל הגג המקורי מותקן בחזית זו גג רעפים גבוה יותר. מדרום לחזית קשת כניסה לחצר אחורית ומעליה פתח וקשת מקילה. גג הרעפים בנוי ברצף אחד עם המבנה הצמוד מדרום.</p> <p>חזית דרומית: חלון בודד מקושט מותקן בחזית זו. החזית המזרחית של המבנה מחופה בטיח. המבנה המזרחי: בחלקה זו כלולה יחידה אחת מתוך מבנה טורי הכולל 8 יחידות זהות. חזית מזרחית: קומת מרתף מוגבהת עם פתח כניסה במרכז החזית, וחלון מרובע מימין הפתח. קומה א': זוג חלונות מקושטים עם מסגרת מודגשת בסיתות מוסמס.</p> | זינגר דוד | גוש<br>30046.<br>חלקה<br>15 | | שיריזלי 7 | 48 |

| | | | | מעל זוג החלונות קשת מקילה (החלל בין הקשת למשקוף סגור באבן, להוציא חריר אוורור עגול).<br>ערכיות אדריכלית גבוהה.<br>ערכיות היסטורית גבוהה. | |

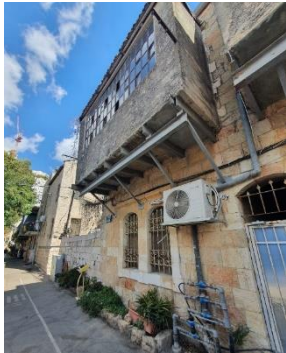
| 50 | שיריזלי 19<br>צפוני | גוש 30046<br>חלקה 207 | כהן שלמה | <p><u>מבנה מערבי</u>: מבנה בן 2 קומות, חלק מרצף בנוי אחד של 3 יחידות (שיריזלי 17, 19, 21). חזית מערבית: זוג חלונות מקושתים עם מסגרת מודגשת בעיבוד מוסמסם + כרכוב. קומה א': מרפסת זיז סגורה בבניית בלוקים וטיח. חזית צפונית: קיר אבן בעיבוד טובה, ללא פתחים. מעבר מקורה מדרום למבנה (בינו לבין המבנה מדרום) קשת כניסה בפתח מעבר זה. <u>מבנה מזרחי</u>: מבנה אורכי בן 2 קומות הכולל 8 יחידות. בקומת הקרקע בכל יחידה פתח כניסה ומינינו חלון מקושת. בקומה א' זוג חלונות מקושתים ומעליהם קשת מקילה. במילואה שבין זוג החלונות והקשת: חריר אוורור. זוג החלונות מודגש במסגרת אבן בסיתות מוסמסם. ערכיות אדריכלית גבוהה.<br/>ערכיות היסטורית גבוהה.</p> | |

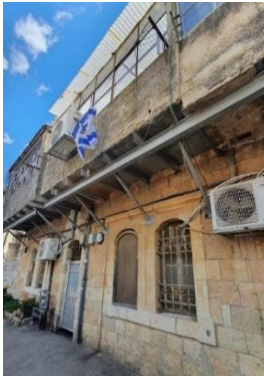
| 51 | שיריזלי 19 | גוש 30046<br>חלקה 207 | כהן שלמה | <p><u>מבנה מערבי</u>: מבנה בן 2 קומות, חלק מרצף בנוי אחד של 3 יחידות. חזית מערבית: זוג חלונות מקושתים עם מסגרת מודגשת בעיבוד מוסמסם + כרכוב. קומה א': מרפסת זיז סגורה בבניית בלוקים וטיח. חזית צפונית: קיר אבן בעיבוד טובה, ללא פתחים. מעבר מקורה מדרום למבנה (בינו לבין המבנה מדרום) קשת כניסה בפתח מעבר זה. <u>מבנה מזרחי</u>: מבנה אורכי בן 2 קומות הכולל 8 יחידות. בקומת הקרקע בכל יחידה פתח כניסה ומינינו חלון מקושת. בקומה א' זוג חלונות מקושתים ומעליהם קשת מקילה. במילואה שבין</p> | |

| | זוג החלונות והקשת: חריר איורור. זוג החלונות מודגש במסגרת אבן בסיתות מוסמסם. ערכיות אדריכלית גבוהה. ערכיות היסטורית גבוהה. | | | | |

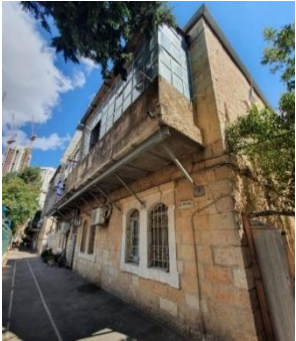
| | <p><u>מבנה מערבי</u>: מבנה בן 2 קומות, חלק מרצף בנוי אחד של 3 יחידות (הוא הדרומי בהם). חזית מערבית: זוג חלונות מקושטים עם מסגרת מודגשת בעיבוד מוסמסם + כרכוב. קומה א': מרפסת זיז סגורה בבניית בלוקים וטיח. חזית דרומית: קומת קרקע: פתח מקושט וחלון בודד מקושט.</p> <p><u>מבנה מזרחי</u>: מבנה אורכי בן 2 קומות הכולל 8 יחידות. בקומת הקרקע בכל יחידה פתח כניסה ומינינו חלון מקושט. בקומה א' זוג חלונות מקושטים ומעליהם קשת מקילה. במילואה שבין זוג החלונות והקשת: חריר איורור. זוג החלונות מודגש במסגרת אבן בסיתות מוסמסם. ערכיות אדריכלית גבוהה. ערכיות היסטורית גבוהה.</p> | כהן שלמה | גוש 30046<br>חלקה 207 | שיריזלי 21 | 52 |

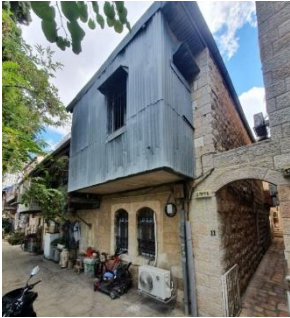
| | המבנה המערבי: קומת קרקע: סיתות<br>מוטבה. במרכז החזית זוג חלונות<br>מודגשים במסגרת משותפת בסיתות<br>מוסמסם. קומה א': מרפסת זיז הסגורה<br>מכל כיווניה בפח גלי. חזית דרומית:<br>עיבוד טובזה. בחזית מס' חלונות<br>מקושתיים. מדרום לפינת המבנה קשת<br>מעבר (משוחזרת) בין מבנה זה למבנה<br>מדרום. <u>המבנה המזרחי</u> : בחלקה זו<br>כלולה יחידה אחת מתוך מבנה טורי<br>הכולל 8 יחידות זהות. חזית מזרחית:<br>קומת מרתף מוגבהת עם פתח כניסה<br>שהורחב (ככל הנראה 'על חשבון' חלון<br>סמוך). קומה א': זוג חלונות מקושתיים<br>עם מסגרת מודגשת בסיתות מוסמסם.<br>מעל זוג החלונות קשת מקילה (החלל בין<br>הקשת למשקוף סגור באבן, להוציא חריר<br>אורור עגול). למבנה נוספה קומה<br>חדשה, בסיתות תלטיש.<br>ערכיות אדריכלית גבוהה.<br>ערכיות היסטורית גבוהה. | שפיר אריק | גוש<br>30046<br>חלקה<br>16 | שיריזלי 11 | 56 |

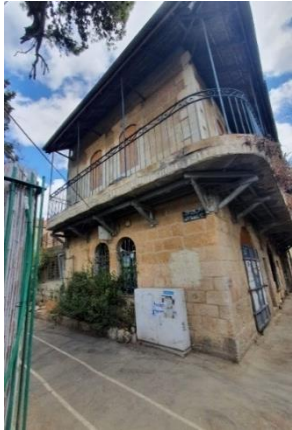
| | מבנה פינתי רחב ידיים בן 2 קומות. חזית<br>דרומית: סיתות מוטבה. 7 פתחים<br>בקומת הקרקע בחזית זו, מתוכם 3<br>פתחים רחבים ומקושתיים, 2 פתחים<br>צרים עם קשת מקילה ו 2 פתחים שאינם<br>מקושתיים. חלק מהפתחים סתומים באבן<br>וחלקם צומצמו ושוננו לחלונות. קומה<br>א': מרפסת זיז ארוכה אליה נפתח במרכז<br>פתח ובצידו חלון. מימין זוג חלונות<br>מקושתיים וכל בצד השמאלי של<br>החזית. כל הפתחים מודגשים במסגרת<br>אבן בסיתות מוסמסם. חזית מערבית:<br>זוג חלונות קשויים בקומת הקרקע.<br>קומה א': מרפסת הזיז ממשיכה כיחידה<br>רציפה עם המרפסת הדרומית (כולל<br>סביב פינת המבנה) + זוג חלונות<br>מקושתיים ומודגשים. קרניז מסוגנן בנוי<br>מעל כל הפתחים בקומה א'. חזית<br>צפונית: חזית אטומה. מבנה בטון מאוחר<br>צמוד לחזית זו.<br>ערכיות אדריכלית גבוהה.<br>ערכיות היסטורית גבוהה. | שוורץ ארתור | גוש<br>30046<br>חלקה<br>23 | שיריזלי 23<br>רבי אריה 2 | 57 |
